Nowoczesne technologie materiałowe stosowane w przemyśle lotniczym

Nowoczesne pokrycia barierowe na krytyczne części silnika

Uniwersytet Rzeszowski, Politechnika Śląska, Politechnika Warszawska, Politechnika Rzeszowska, Politechnika Lubelska

Cel i zakres badań

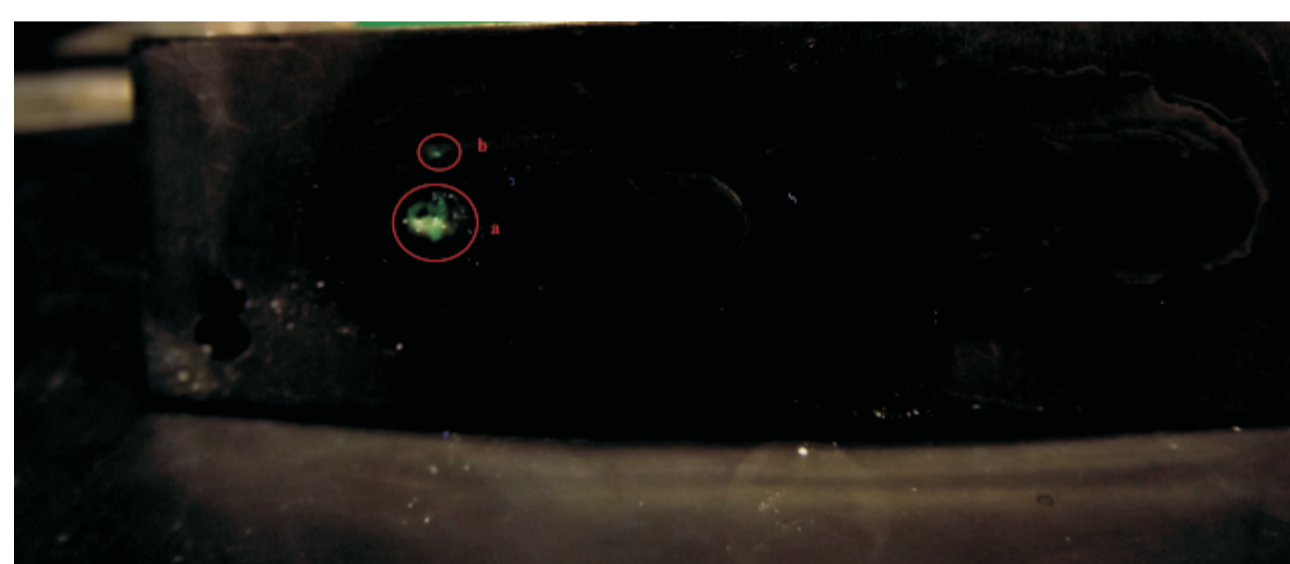
Rys. 4. Próbkę nr 8 z warstwą napawaną wykonaną ze stopu Inconel 718. Fig. 4. Welding layer sample no. 8 made of Inconel 718

Rysunek 4 przedstawia wyniki badania penetracyjnego uzyskanego na próbce nr 8, gdzie zauważono dwa obszary świecące: obszar „a” i obszar „b”. W miejscu „a” świecenie jest wyraźniejsze czego powodem może być głębsza nieciągłość, z której wydostała się większa ilość penetranta niż z nieciągłości „b”, gdzie świecenie ma charakter punktowy.

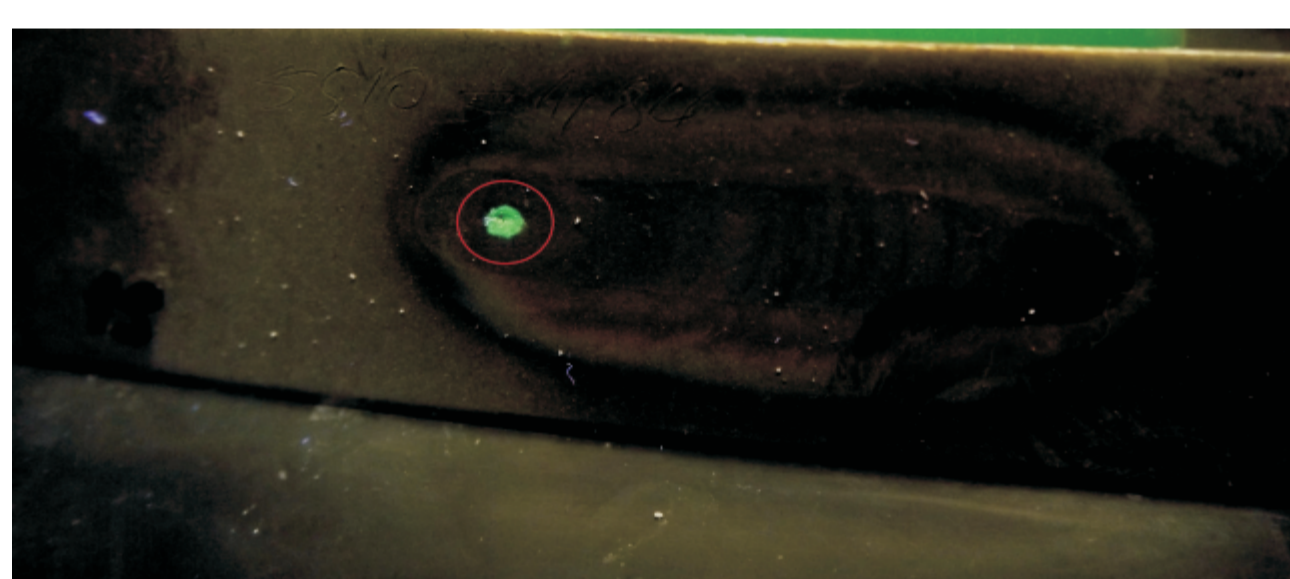
Rys. 5. Próbkę nr 19 z warstwą napawaną wykonaną ze stali nierdzewnej 321. Fig. 5. Welding layer sample no. 19 made of stainless steel 321

Próbka nr 19 przedstawiona na rysunku 5, jest przykładem płytki z kraterem na zakończeniu warstwy napawanej z lewej strony. Jasnofioletowy kolor świecenia pochodzi od zanieczyszczeń.

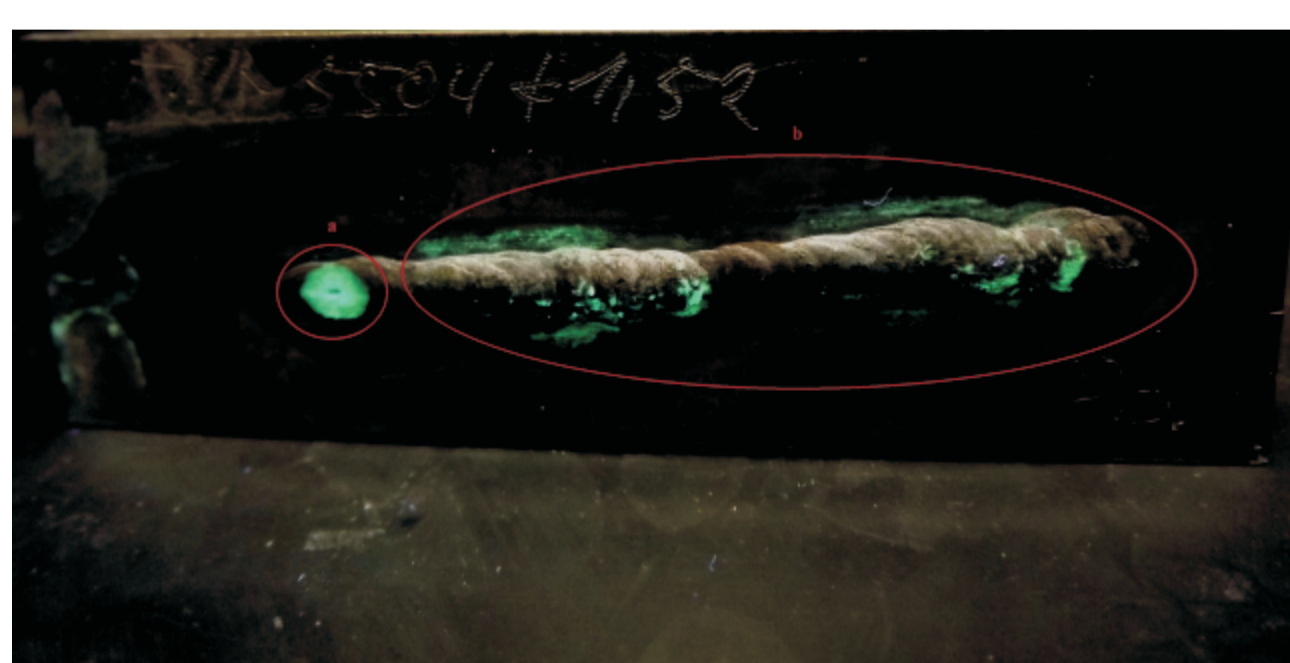
Rys. 6. Próbkę nr 23 z warstwą napawaną wykonaną ze stali nierdzewnej 410. Fig. 6. Welding layer sample no. 23 made of stainless steel 410

Na powierzchni warstwy napawanej na próbce 23, przedstawionej na rysunku 6, z lewej strony zaobserwowano krater o czym świadczy zielono-żółte świecenie o kształcie okrągłym (obszar oznaczony na rysunku literą „a”). Pozostałe miejsca świecące mają nieregularne kształty. Wynikają one z nierówności i chropowatości powierzchni.

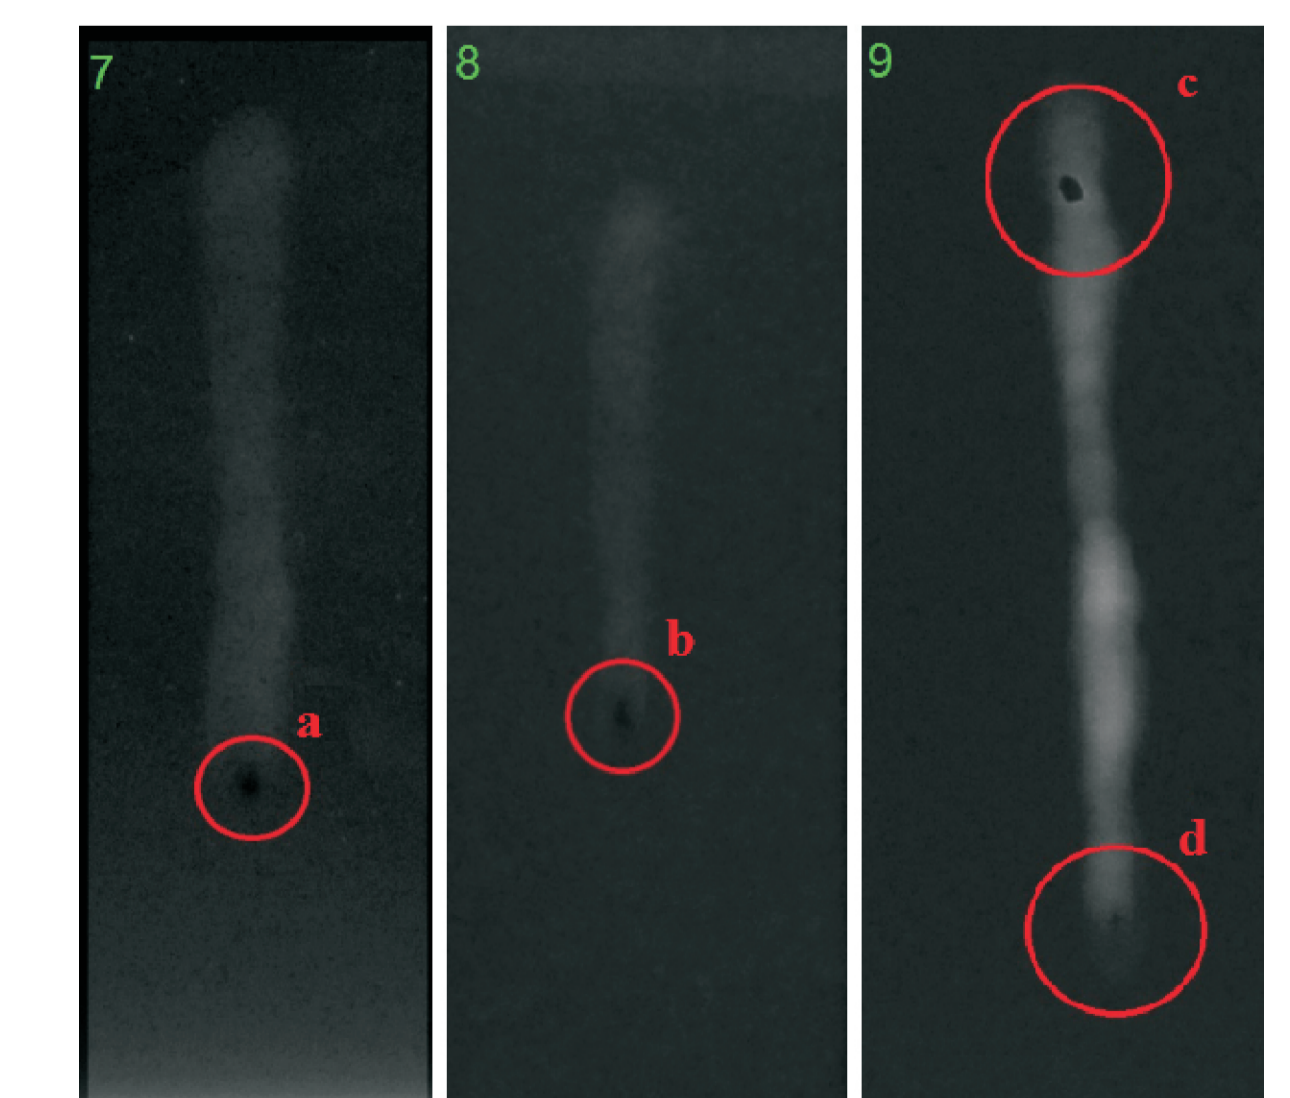
Rys. 7, 8, 9. Radiogramy próbek warstw napawanych z numerami 8, 19 oraz 23. Fig. 7, 8, 9. Radiographs of pad welding samples number 8, 19 and 23.

Na rysunkach 7, 8, 9 przedstawiono radiogramy próbek o numeracjach: 8, 19, 23. Analiza wyników, pozwoliła na zaobserwowanie następujących niezgodności:

- w próbce nr 8 obszar „a” wskazuje wystąpienie krateru wraz z pęknięciami wewnątrz nich (rozgałęziony kształt zaciemnień),
- w próbce nr 19 w obszarze „b” zaznaczonym na rysunku zauważono wystąpienie krateru, o czym świadczy ciemniejszy punkt na jaśniejszym tle warstwy,
- w próbce nr 23 w obszarze „d” wystąpił krater z pęknięciami wewnątrz niego, natomiast w obszarze „c” zarejestrowano pęcherz gazowy wewnątrz warstwy. Za pomocą tej metody udało się zaobserwować pora niewidocznego podczas badań metodą penetracyjną (wada ta należy do defektów wewnętrznych tzn. nie ma ujścia na powierzchnię).

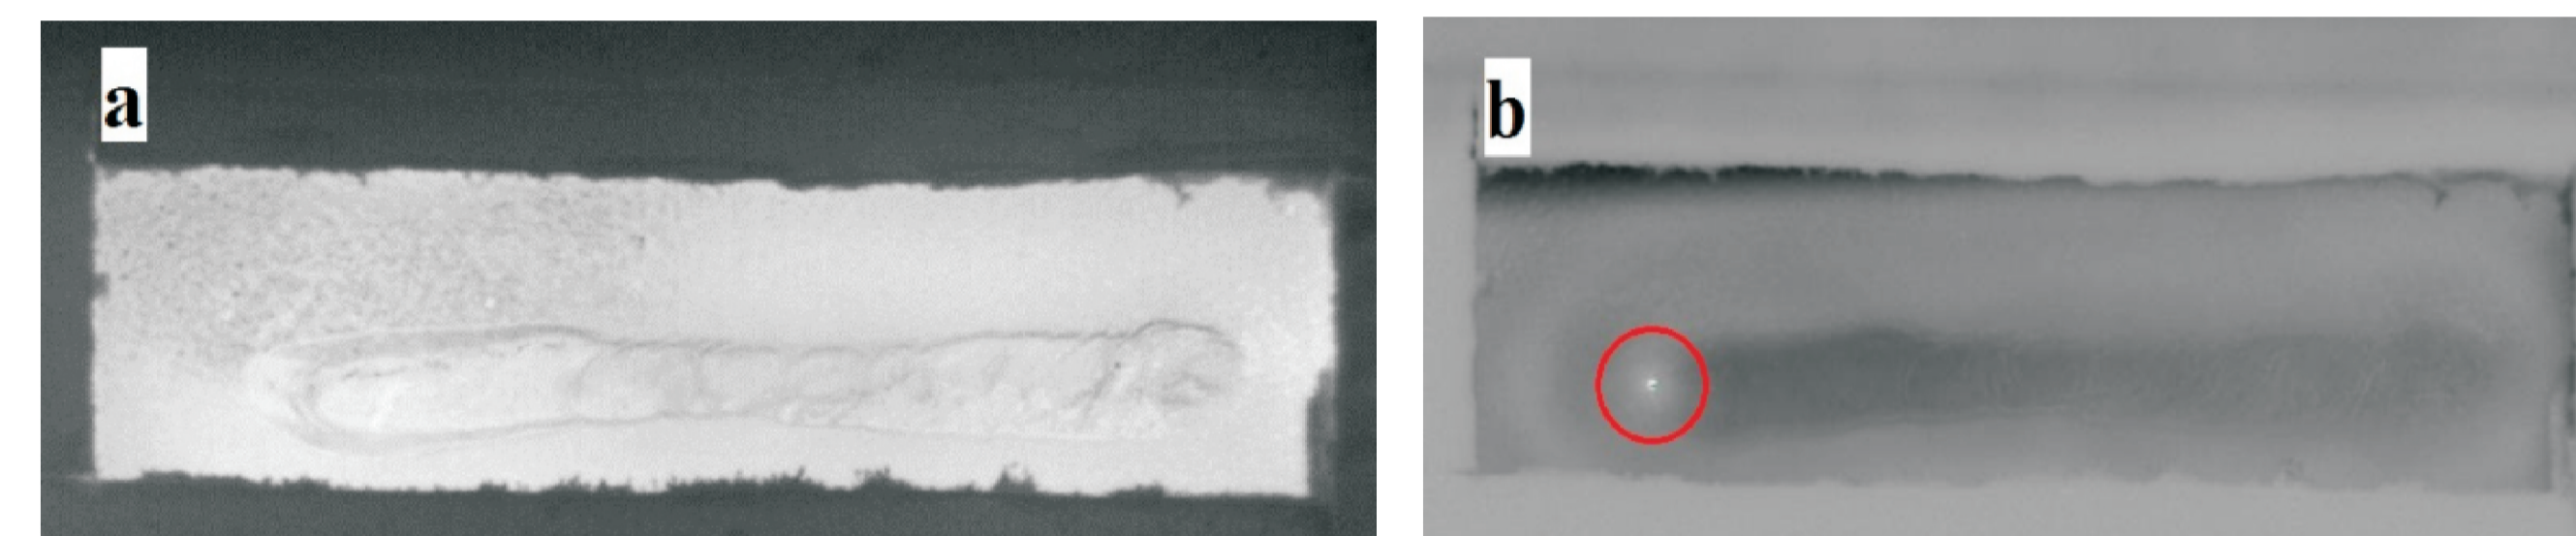
Rysunek 11 przedstawia termogram próbki nr 8, z warstwą napawaną, podczas rejestracji zmian temperatury na powierzchni próbki w trakcie przenikania impulsu ciepła w czasie 30 milisekund. Z obrazu termograficznego 11a, uzyskanego bezpośrednio kamerą termowizyjną, nie udało się jednoznacznie określić miejsc występowania defektów. Możliwe było jedynie zaobserwowanie nierówności powierzchni warstwy napawanej. Natomiast po analizie termogramu 11b, uzyskanego po obróbce matematycznej dokonanej w programie IrNDT, stwierdzono, iż w bardzo krótkim czasie (30 milisekunda) wysoka temperatura wystąpiła w obszarze oznaczonym czerwonym okręgiem. Powodem tego było wystąpienie w tym miejscu nieciągłości przelotowej. Porównując z wynikami radiologicznymi stwierdzono, że jest to miejsce pęknięcia występującego w kraterze.

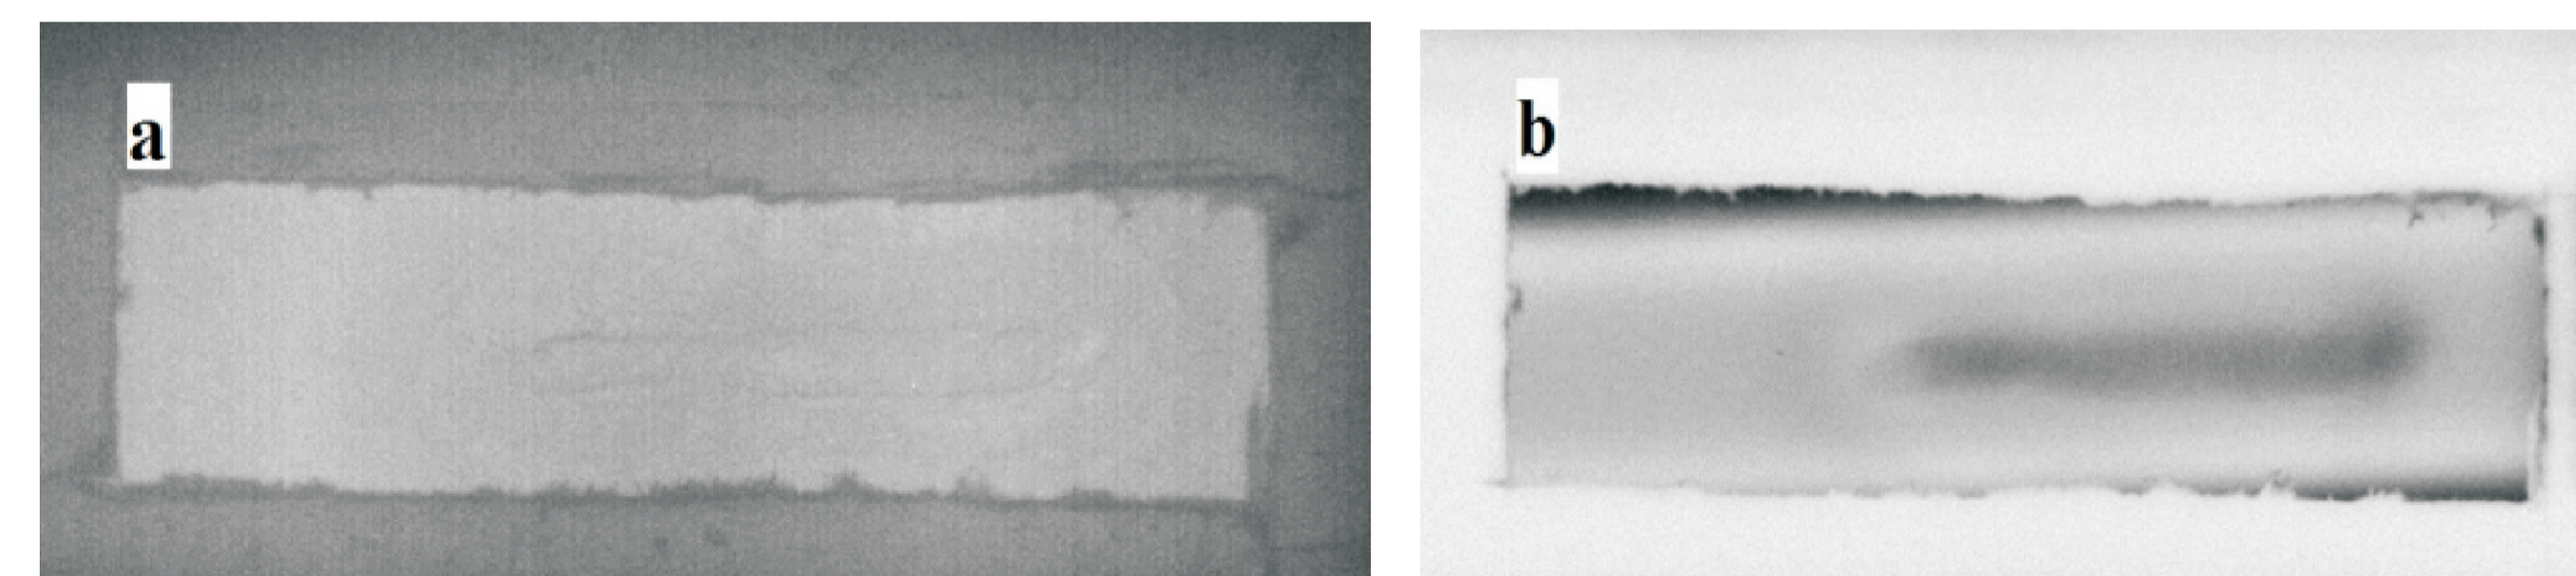
Obraz termograficzny przedstawiony na rysunku 12a, uzyskany bezpośrednio kamerą termowizyjną, nie wnosi informacji dotyczących defektów występujących w napoinie. Stwierdzono jedynie, że powierzchnia warstwy napawanej pozbawiona jest nierówności. Na termogramie zobrazowanym na rysunku 12b nie zlokalizowano defektu, który według wyników badań radiologicznych powinien pojawić się na zakończeniu napoiny z prawej strony. Termogram 12a i termogram 12b zarejestrowano w 50 milisekundzie rozchodzenia się impulsu cieplnego.

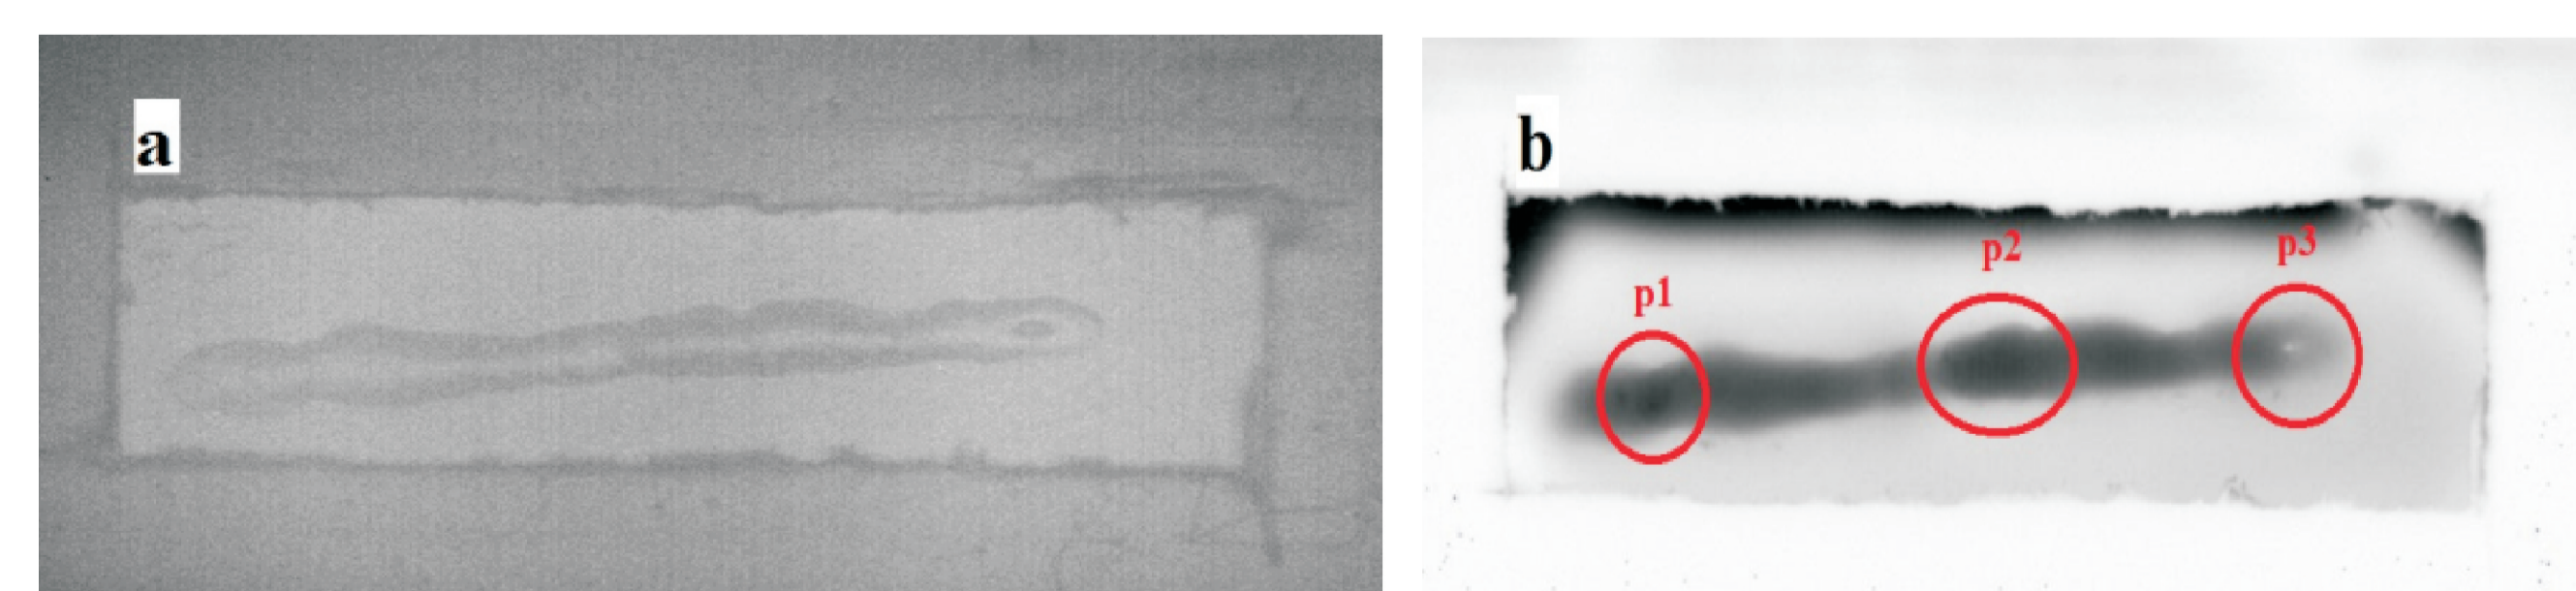
Rysunek 13 przedstawia termogramy próbki nr 23 uzyskane podczas 70 milisekund nagrzewania próbki impulsem ciepła. Termogram zamieszczony na rysunku 13a ukazuje wgłębienie na zakończeniu powierzchni warstwy napawanej z prawej strony. Na rysunku 13b przedstawiono obraz termograficzny po obróbce matematycznej dokonanej w programie IrNDT. Rozkład temperatury wyraźnie wskazuje występowanie defektów w napoinie.

Podczas obserwacji zarejestrowano następujące obszary występowania wad:

· Obszar „p1” to miejsce zimniejsze na napoinie (ciemniejszy stopień szarości), w którym temperatura była niższa niż w obszarze „p3”. Zauważono kontur defektu o charakterze kołowym. Po porównaniu wyników termograficznych z wynikami badań radiologicznych próbki nr 23 stwierdzono, że w miejscu „p1” znajdował się pęcherz wypełniony powietrzem. Powietrze znajdujące się wewnątrz pęcherza izolowało przejście impulsu cieplnego, stąd niższa temperatura w tym miejscu.

· Obszar „p2” to również miejsce, w którym temperatura była niższa niż temperatura w miejscu „p3”. Jest to rozległy obszar o ciemniejszym stopniu szarości. Po dokonaniu wizualnych obserwacji próbki oraz powierzchni napoiny, zaobserwowano, iż warstwa napawana w miejscu „p2” miała większą grubość niż w miejscu „p1”, dlatego materiał w tym miejscu wolniej ulegał nagrzewaniu.

· Obszar „p3” jest miejscem, wystąpienia wysokiej temperatury w porównaniu z obszarami „p1” i „p2”. Stwierdzono, że grubość napoiny w obszarze „p3” musiała być mniejsza z powodu obecności defektu. Impuls cieplny szybciej nagrzwał materiał w tym miejscu stąd wyższa temperatura (jaśniejszy stopień szarości).
