# Nowoczesne technologie materiałowe stosowane w przemyśle lotniczym

## Nowoczesne pokrycia barierowe na krytyczne części silnika

Uniwersytet Rzeszowski, Politechnika Śląska, Politechnika Warszawska, Politechnika Rzeszowska, Politechnika Lubelska

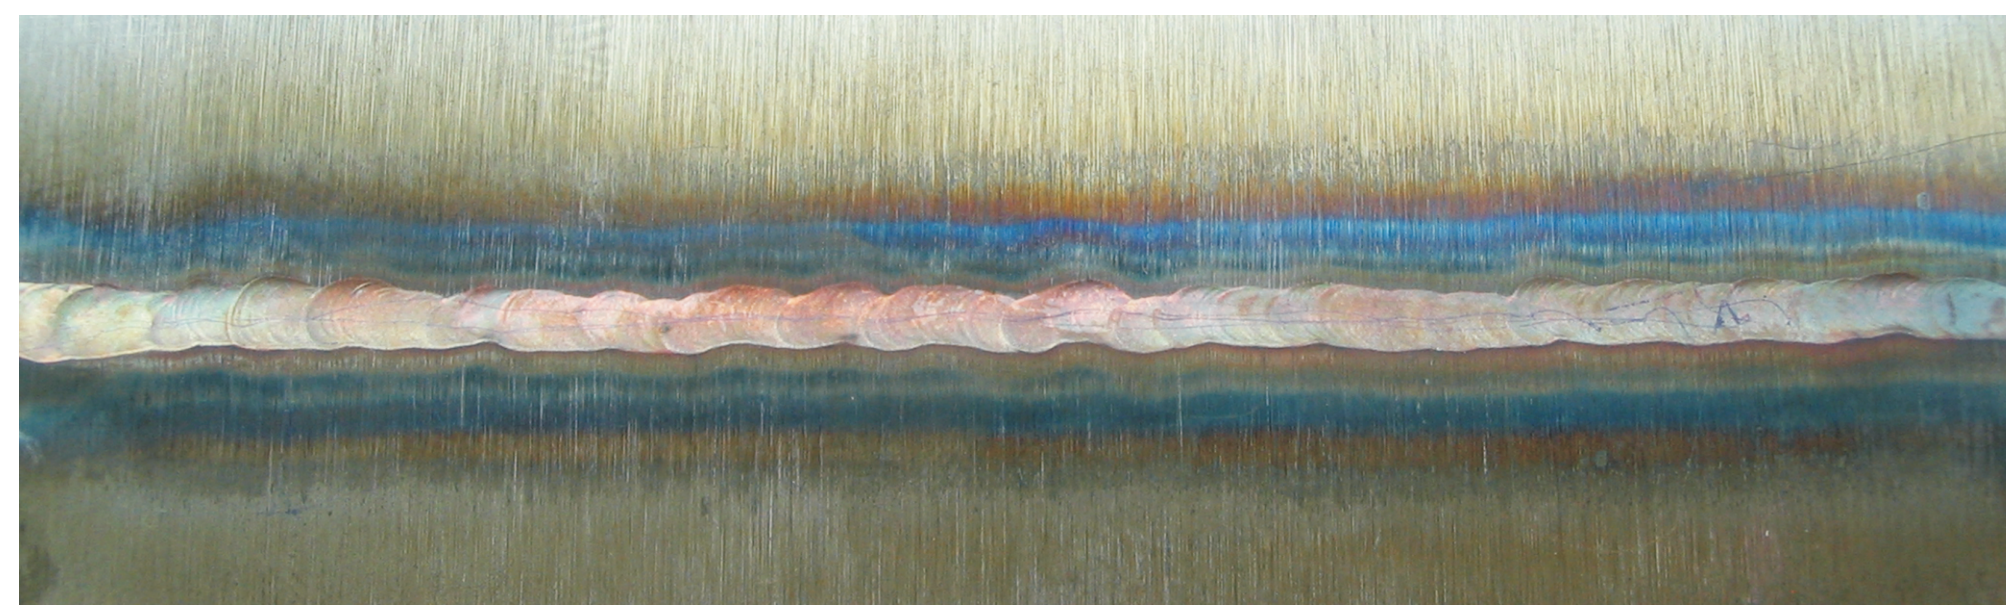
Rys. 2. Spoina wykonana metodą TIG bez dodatku spoiwa.  
Fig. 2. Fusion weld made by TIG method without added metal.

Spawanie metodą TIG odbywało się za pomocą dwóch metod: z materiałem dodatkowym oraz bez dodatku spoiwa. Materiałem dodatkowym użytym w eksperymencie był pręt spawalniczy Oerlikon Nirod 625 o średnicy 1,2 mm. Natężenie prądu spawania wynosiło 30A, natomiast przepływ gazu (argonu) 12l/min.

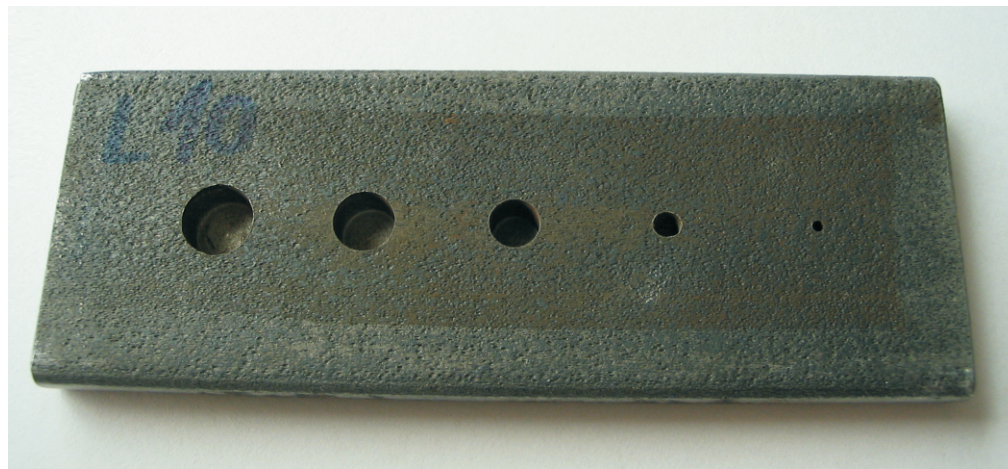
W celu wykrycia podpowierzchniowych wad materiałowych za pomocą skanowania dyszą gorącego powietrza przygotowana została próbka wykonana ze stali C45 pokryta warstwą ochronną  $Al_2O_3$  o wymiarach 80mm x 30mm x 5mm. Próbką zawierała specjalnie utworzone wady w postaci 5 otworów na tylnej stronie o różnej wielkości średnicy: 6mm, 5mm, 4mm, 2mm, 1mm. Głębokość otworów wynosiła 4mm.

Rys. 8. Obraz próbki z wykonanymi otworami.  
Fig. 8. Picture of probe with holes.
