Nowoczesne technologie materiałowe stosowane w przemyśle lotniczym

Plastyczne kształtowanie stopów magnezu (kucie precyzyjne, tłoczenie, wyciskanie, itd..)

Próby piasty ze stopu magnezu

Próba statyczna dźwigni ze stopu aluminium Pa31

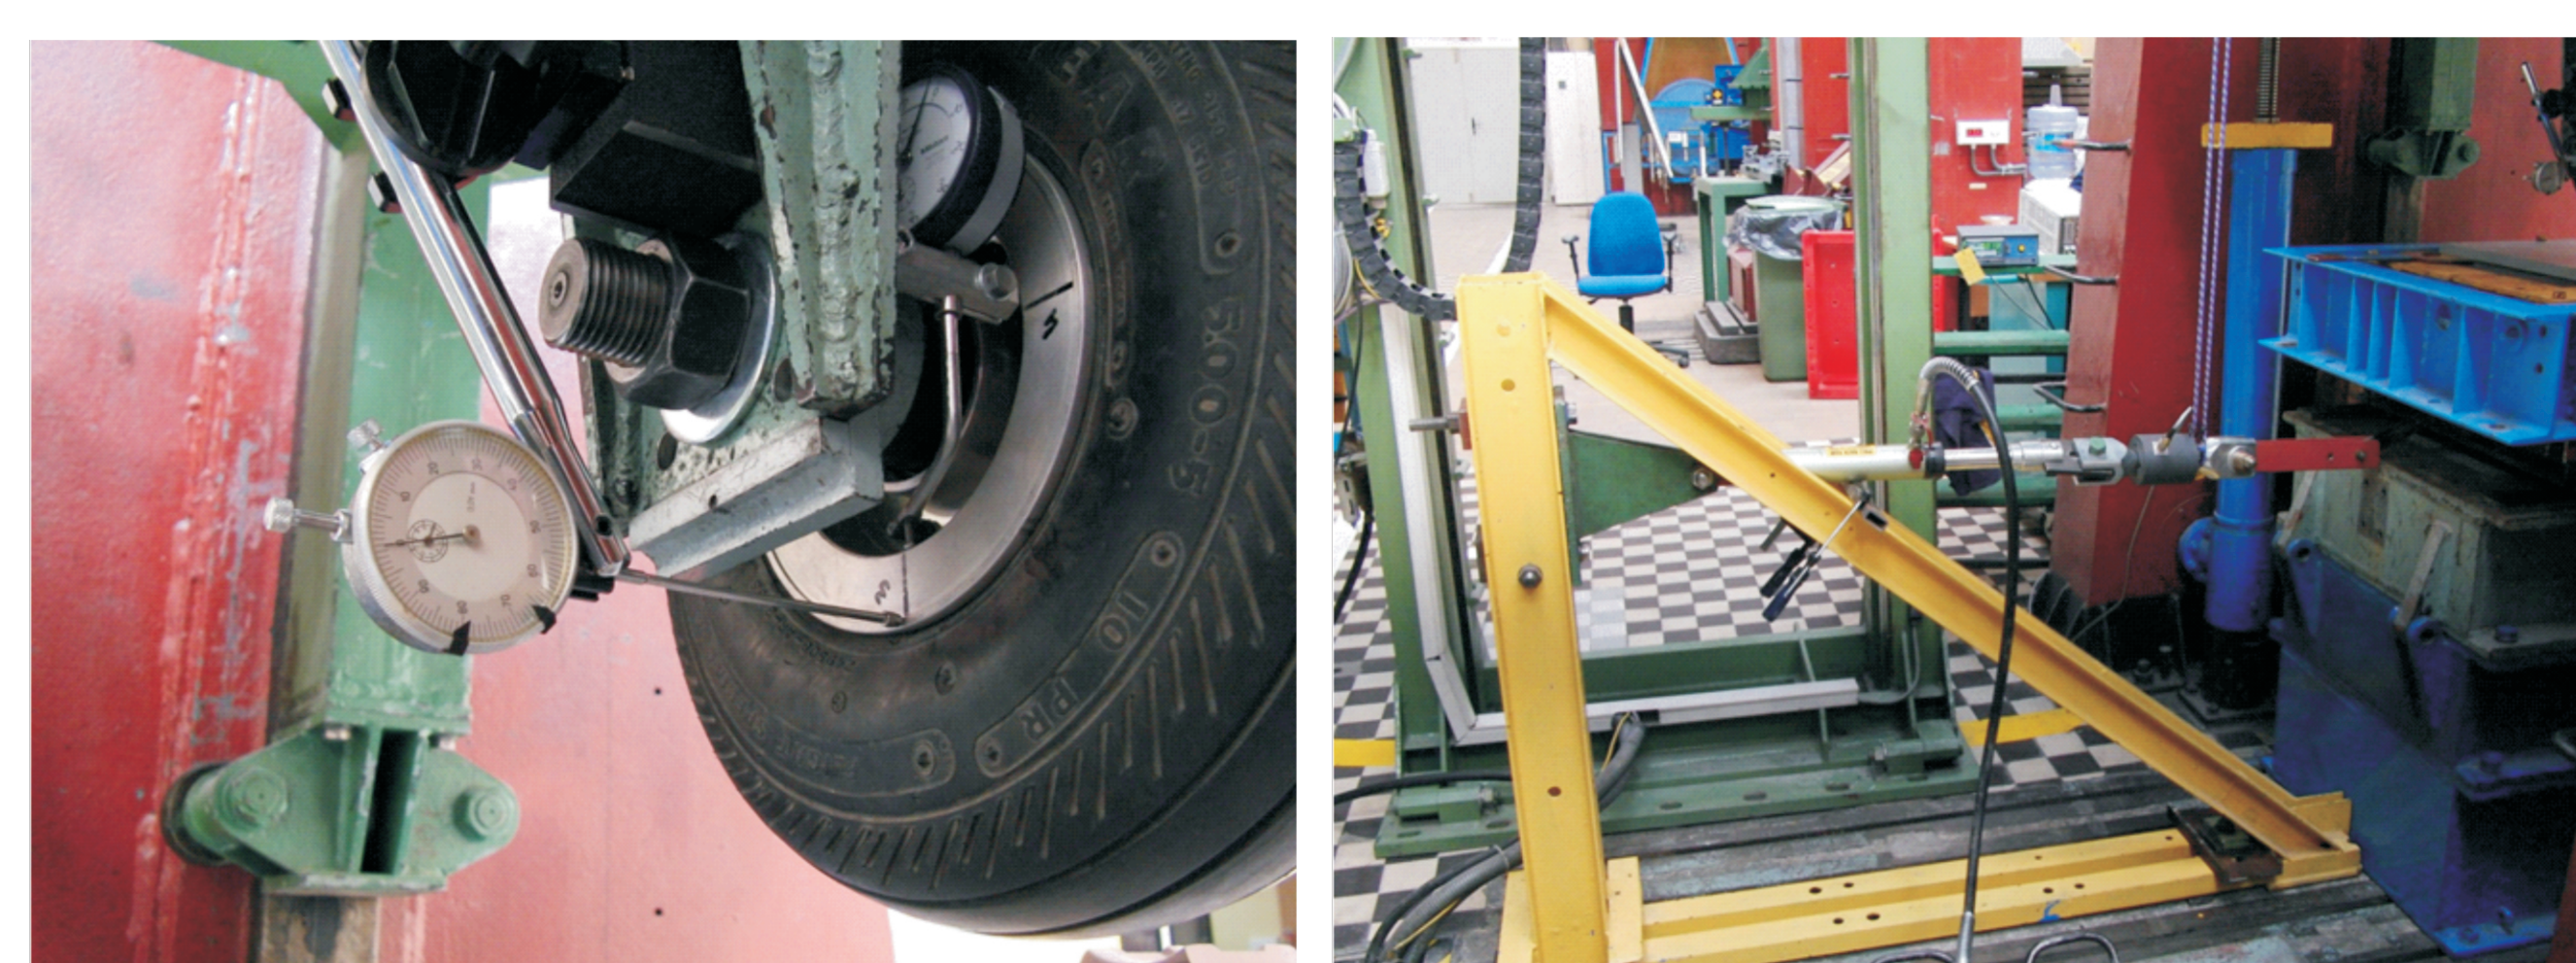
Fot. 1. Sposób pomiaru odkształcenia piasty podczas prób obciążenia promieniowego.
Fig. 1. Measurement principle of hub deflection for radial loads test

Fot. 2. Konfiguracja stanowiska Mlot 10T do zadawania sił złożonych.
Fig. 2. Mlot 10T test stand configuration for complex load test

OBCIĄŻENIA PROMIENIOWE GRANICZNE (TSO 5.2.1.3)
Obciążano koło oparte na poziomej nieodkształcalnej płaszczyźnie oporowej ustawione w położeniu, przy którym zawór ładowania leży na linii łączącej środek koła z punktem styku opony z płaszczyzną oporową dla położenia 0°.

Obciążenie graniczne utrzymane było przez minimum 3 sekundy. Wykonano pomiar odkształcenia w punkcie „1”.

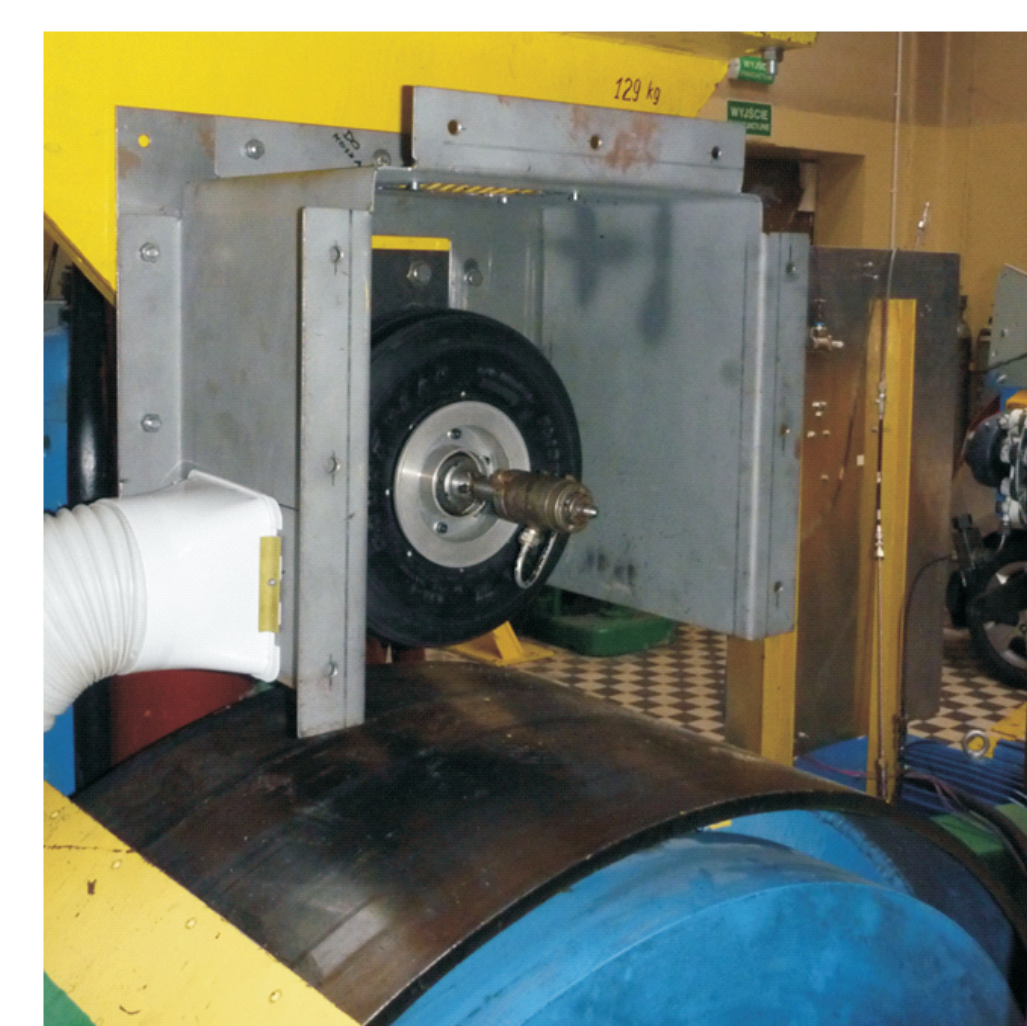
Fot. 4. Konfiguracja stanowiska do próby toczenia.
Fig. 4. Mlot 3T test stand configuration for wheel rolling test

Parametry próby dla PR = 10:
- obciążenie koła: S= 9570 [N]
- droga toczenia: Dt= 1609.3 [km]
- maksymalna temperatura opony: 350K (77oC)
- liczba obrotów bieżni: nb= 366 000
- prędkość toczenia: Vt= 30 [km/h]
- czas trwania próby: tp= 53.64 [h]
- ciśnienie napełniania opony pop= 0.61 [MPa].

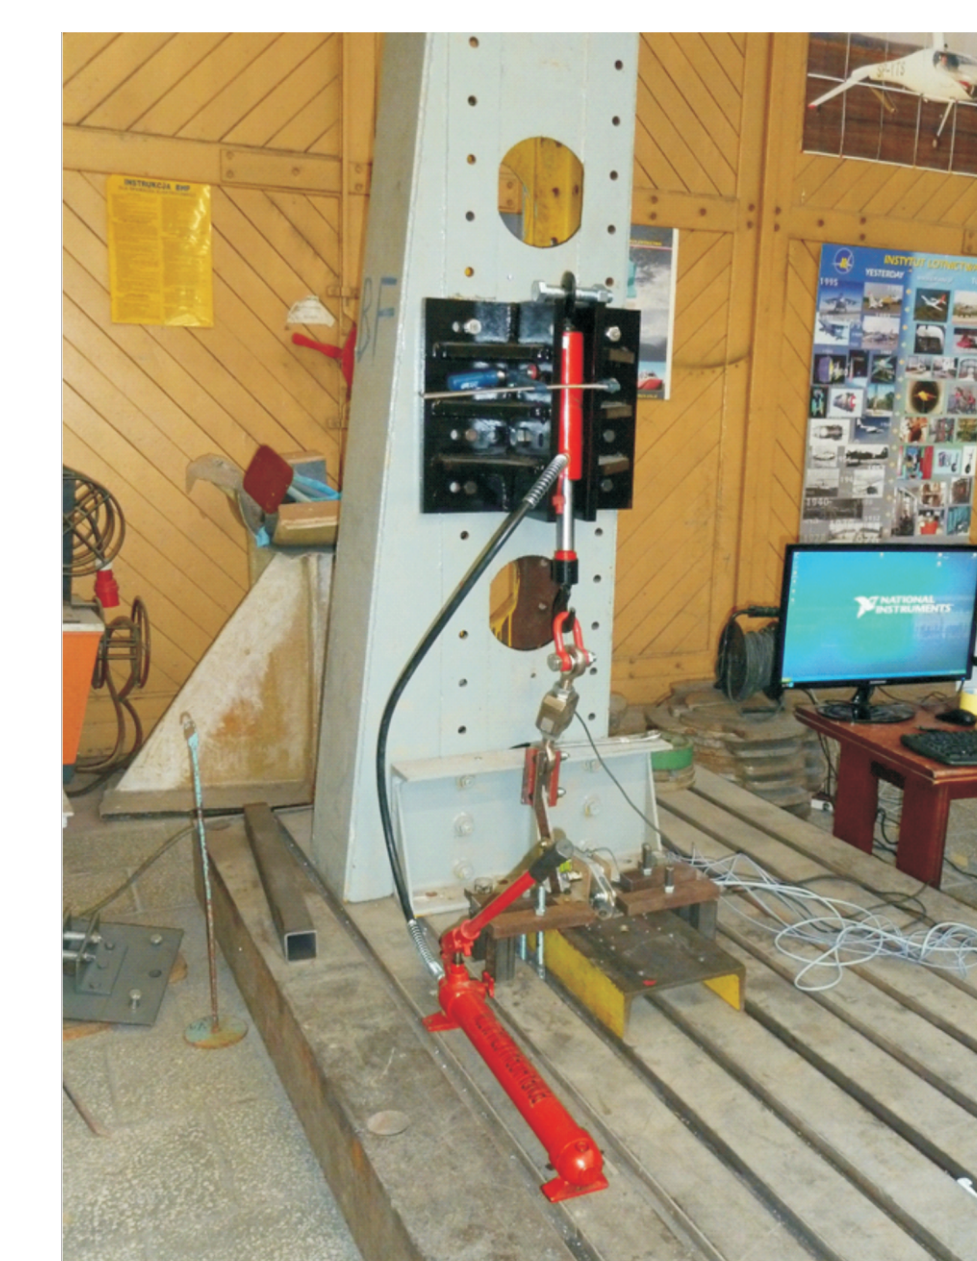
Rys. 1. Stanowisko badawcze
Fig. 1. Test stand

Stanowisko badawcze (Rys. 1) składa się z następujących elementów: siłownik hydrauliczny o zakresie 140 [kN], który posłużył do zadawania obciążeń, do pomiaru siły użyto siłomierza FA00 (zakres pomiarowy - 50 [kN]). Na dźwigni zainstalowano tensometry oporowe w celu zweryfikowaniu poziomu naprężeń podczas badań statycznych (Rys. 2)

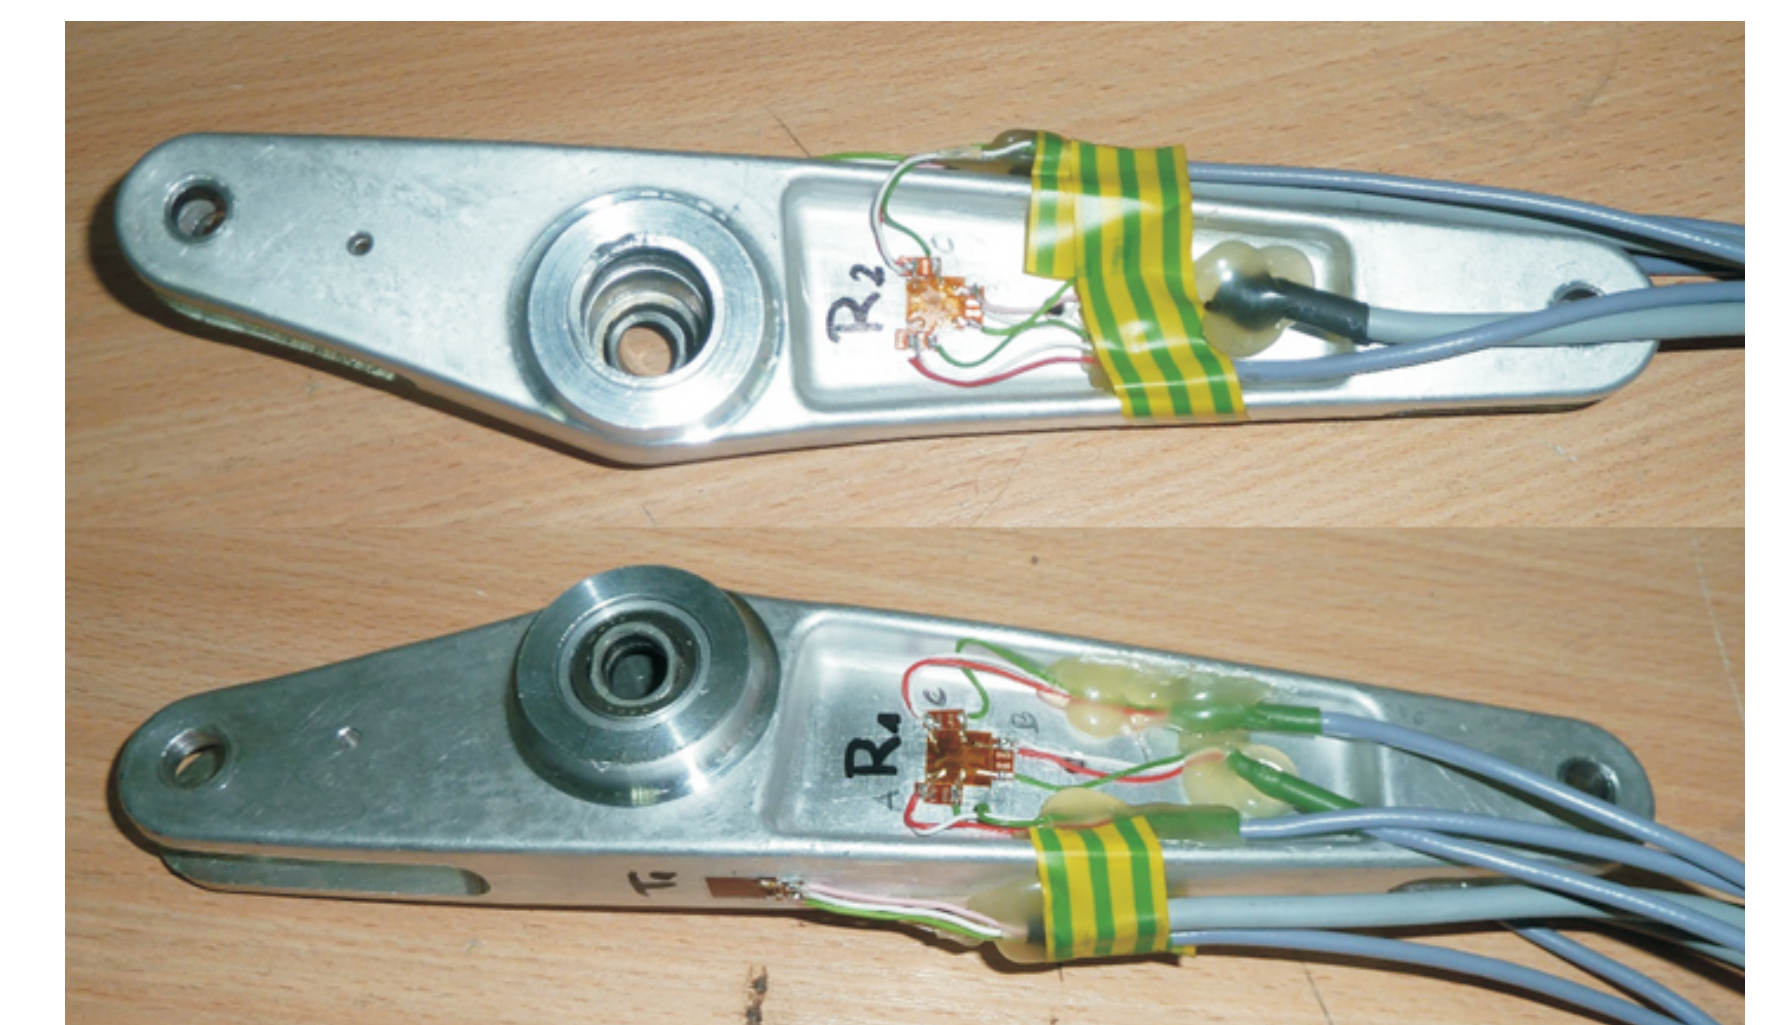
Rys. 2. Schemat montażu tensometrów na dźwigni.
Fig. 2. Schematic of tensometers location on the lever surface

Rys. 3. Miejsca montażu tensometrów.

Punkt pomiarowy	Oznaczenie / Kanał fizyczny	Typ tensometru	Stala tensometru k [%]	Niepewność pomiaru tensometrycznego [%]
R1 A, B, C	R1A-RAB / 04	Tfr - 10/120	2,15±0,5	0,53
	R1B-RAA / 05			
	R1C-RAC / 06			
R2 A, B, C	R2A-RBC / 01	Tfr - 10/120	2,15±0,5	0,53
	R2B-RBB / 02			
	R2C-RBA / 03			
T2	T2-A / 07	TF - 3/120	2,15±0,5	0,23

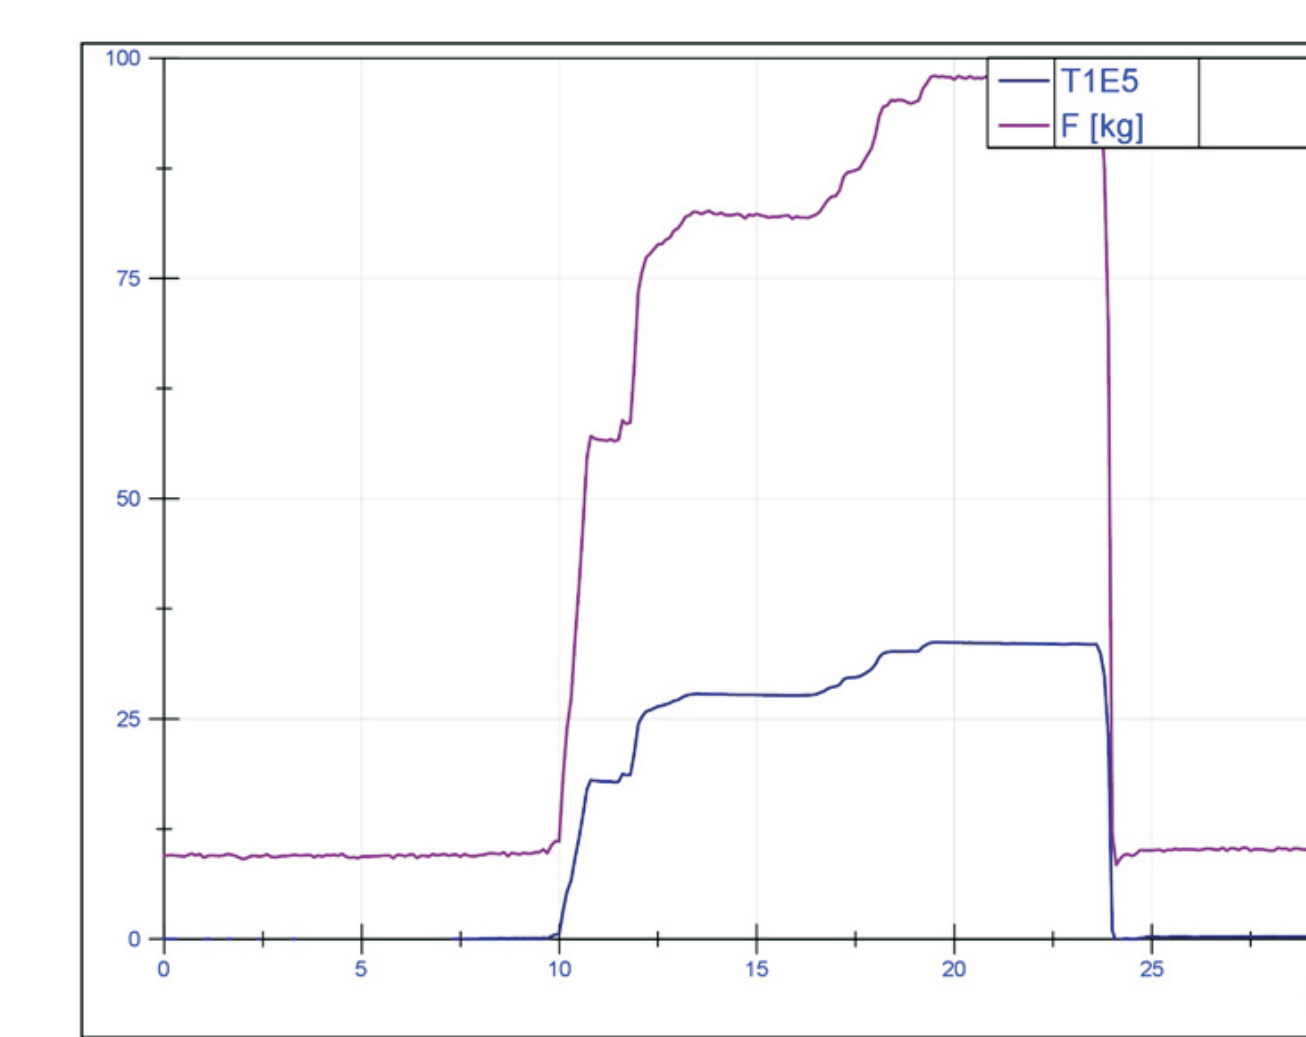
Na poniższych wykresach przedstawiono przebiegi czasowe siły oraz zachowania tensometru T1 - naklejonego/zamontowanego w miejscu w którym spodziewano się największych naprężeń.

Rys. 4. Przebiegi czasowe w próbie wzorcowania - siła do 1 [kN].
Fig. 4. Load versus time characteristics - force up to 1kN.

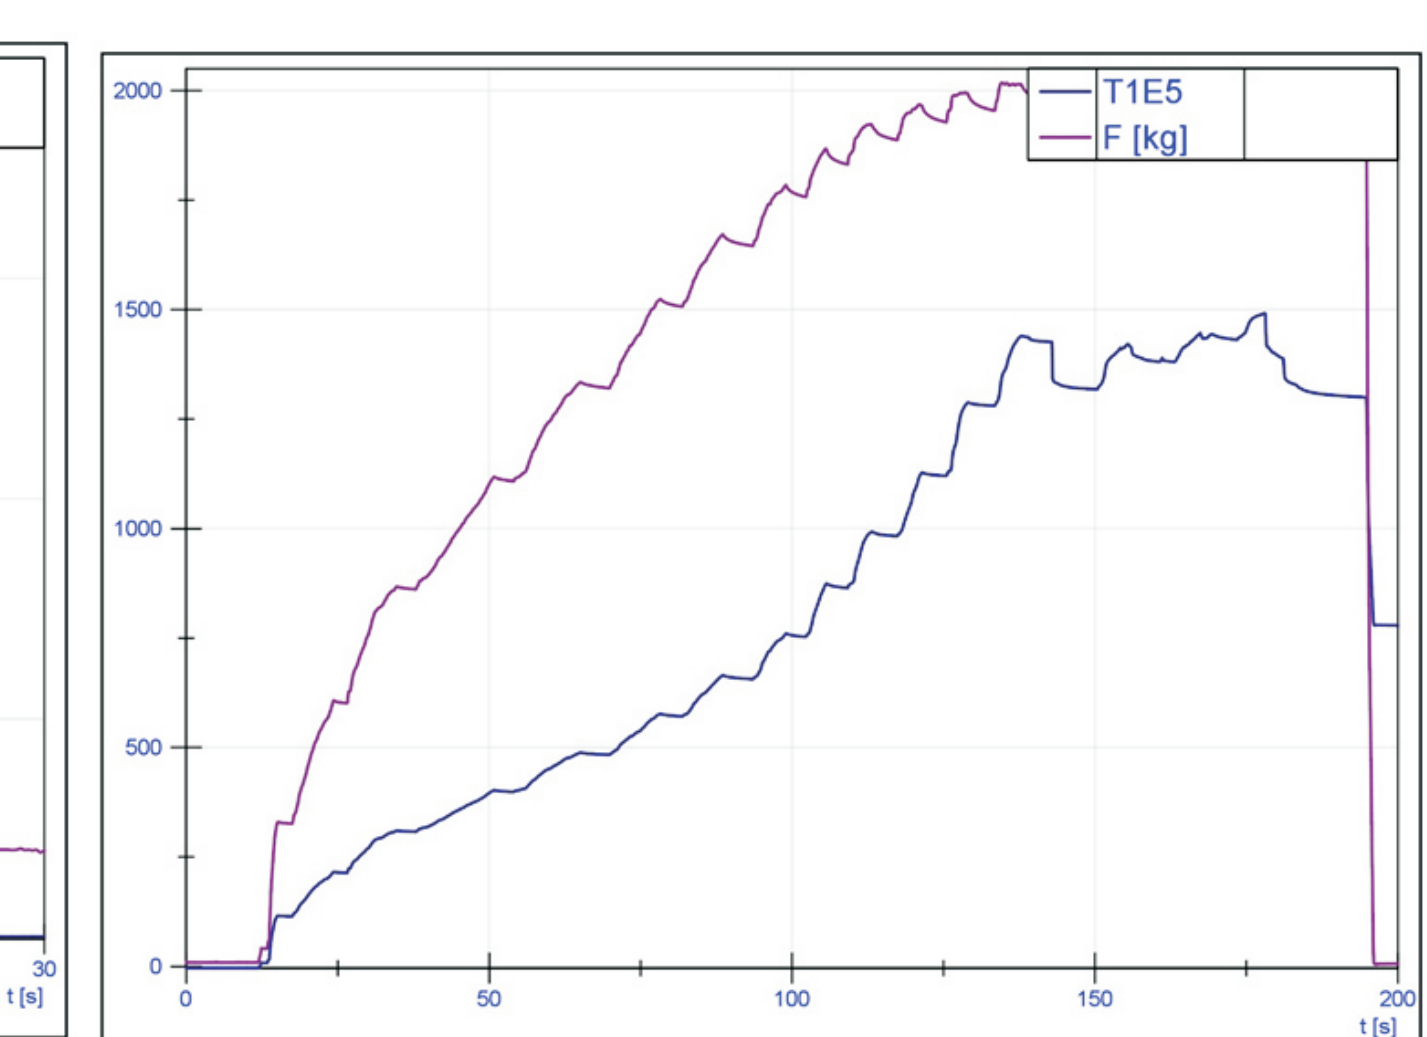
Rys. 5. Przebiegi czasowe w próbie do zniszczenia dźwigni.
Fig. 5. Load versus time characteristics - lever break test.

Po wstępnej analizie wyników z rozet tensometrycznych można wnioskować, że nie dają one jednoznacznych wyników naprężeń w miejscach ich montażu.

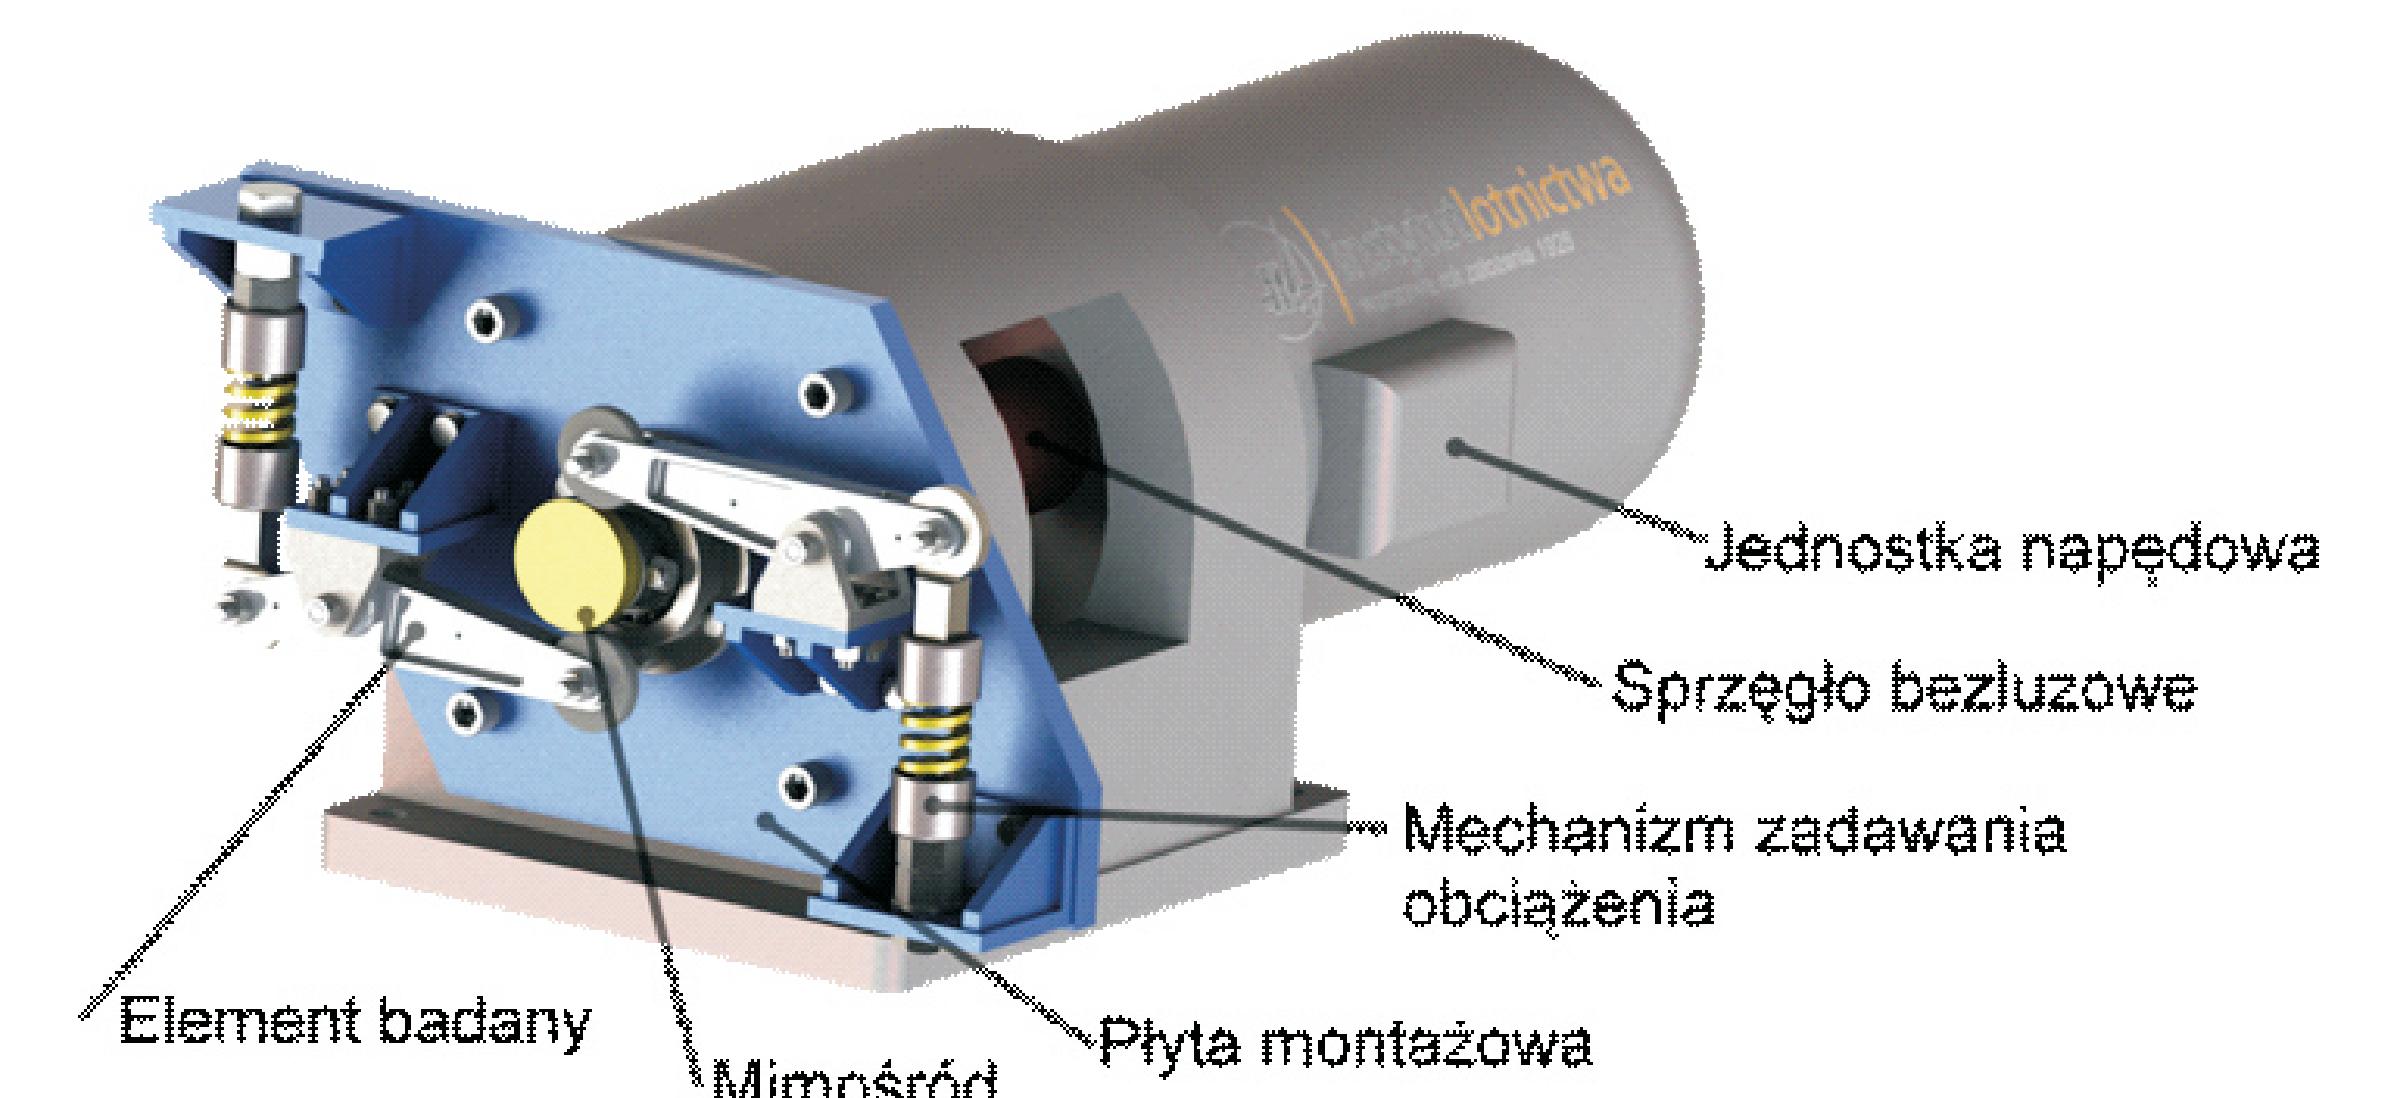
Rys. 6. Wizualizacja stanowiska do badań zmęczeniowych dźwigni.
Fig. 6. Lever fatigue test stand visualisation

W ostatnim czasie dokonano zakupów niezbędnych części oraz zamówiono wykonanie detali w metalu niezbędnych do złożenia stanowiska do badania zmęczeniowego dźwigni.
