Nowoczesne technologie materiałowe stosowane w przemyśle lotniczym

Konferencja Rady Partnerów RP CZT AERONET
i Konferencja Podsumowująca Projekt PKAERO
30 Listopada- 1 Grudnia 2015

Nowoczesne pokrycia barierowe na krytyczne części silnika

Tytuł rozwiązania Innowacyjnego

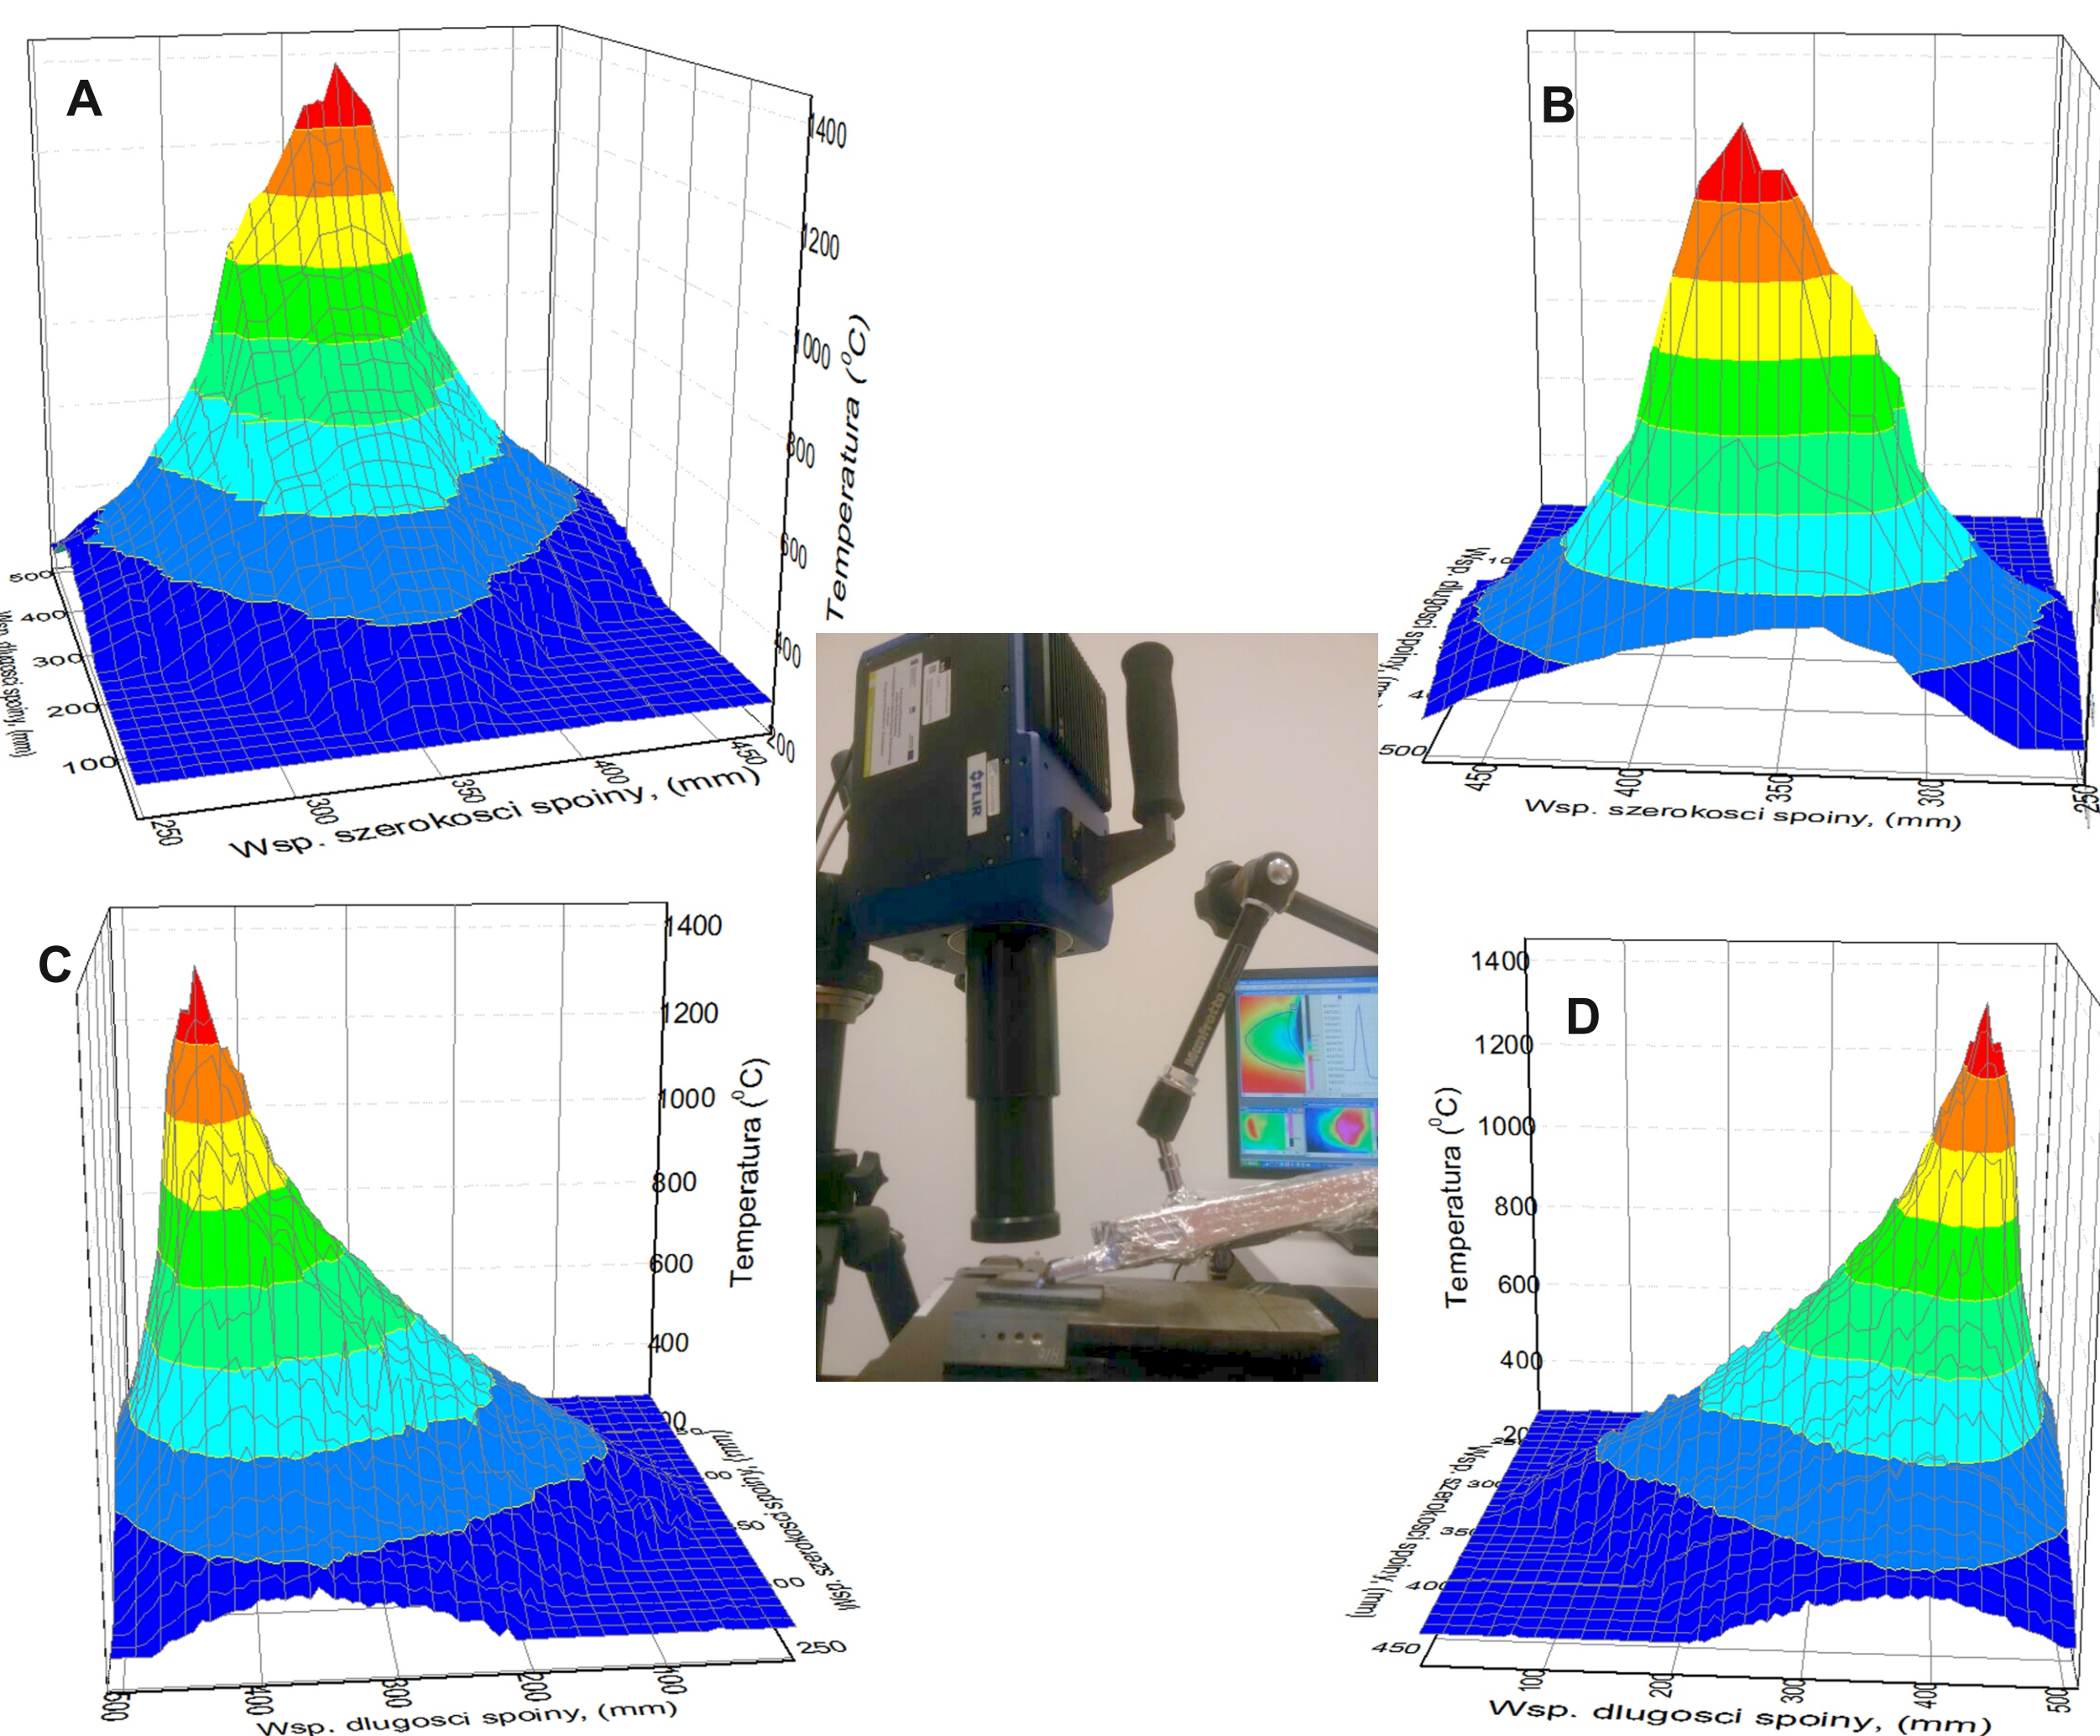
Podczas procesu spawania zarejestrowano za pomocą kamery termograficznej rozkład temperatury powstającej na powierzchni spawów oraz w jeziorce spoiwa.

Rys. 1. Obraz 3D rozkładu temperatury w trakcie spawania
Fig. 1. 3D figure of temperature distribution at the welding process

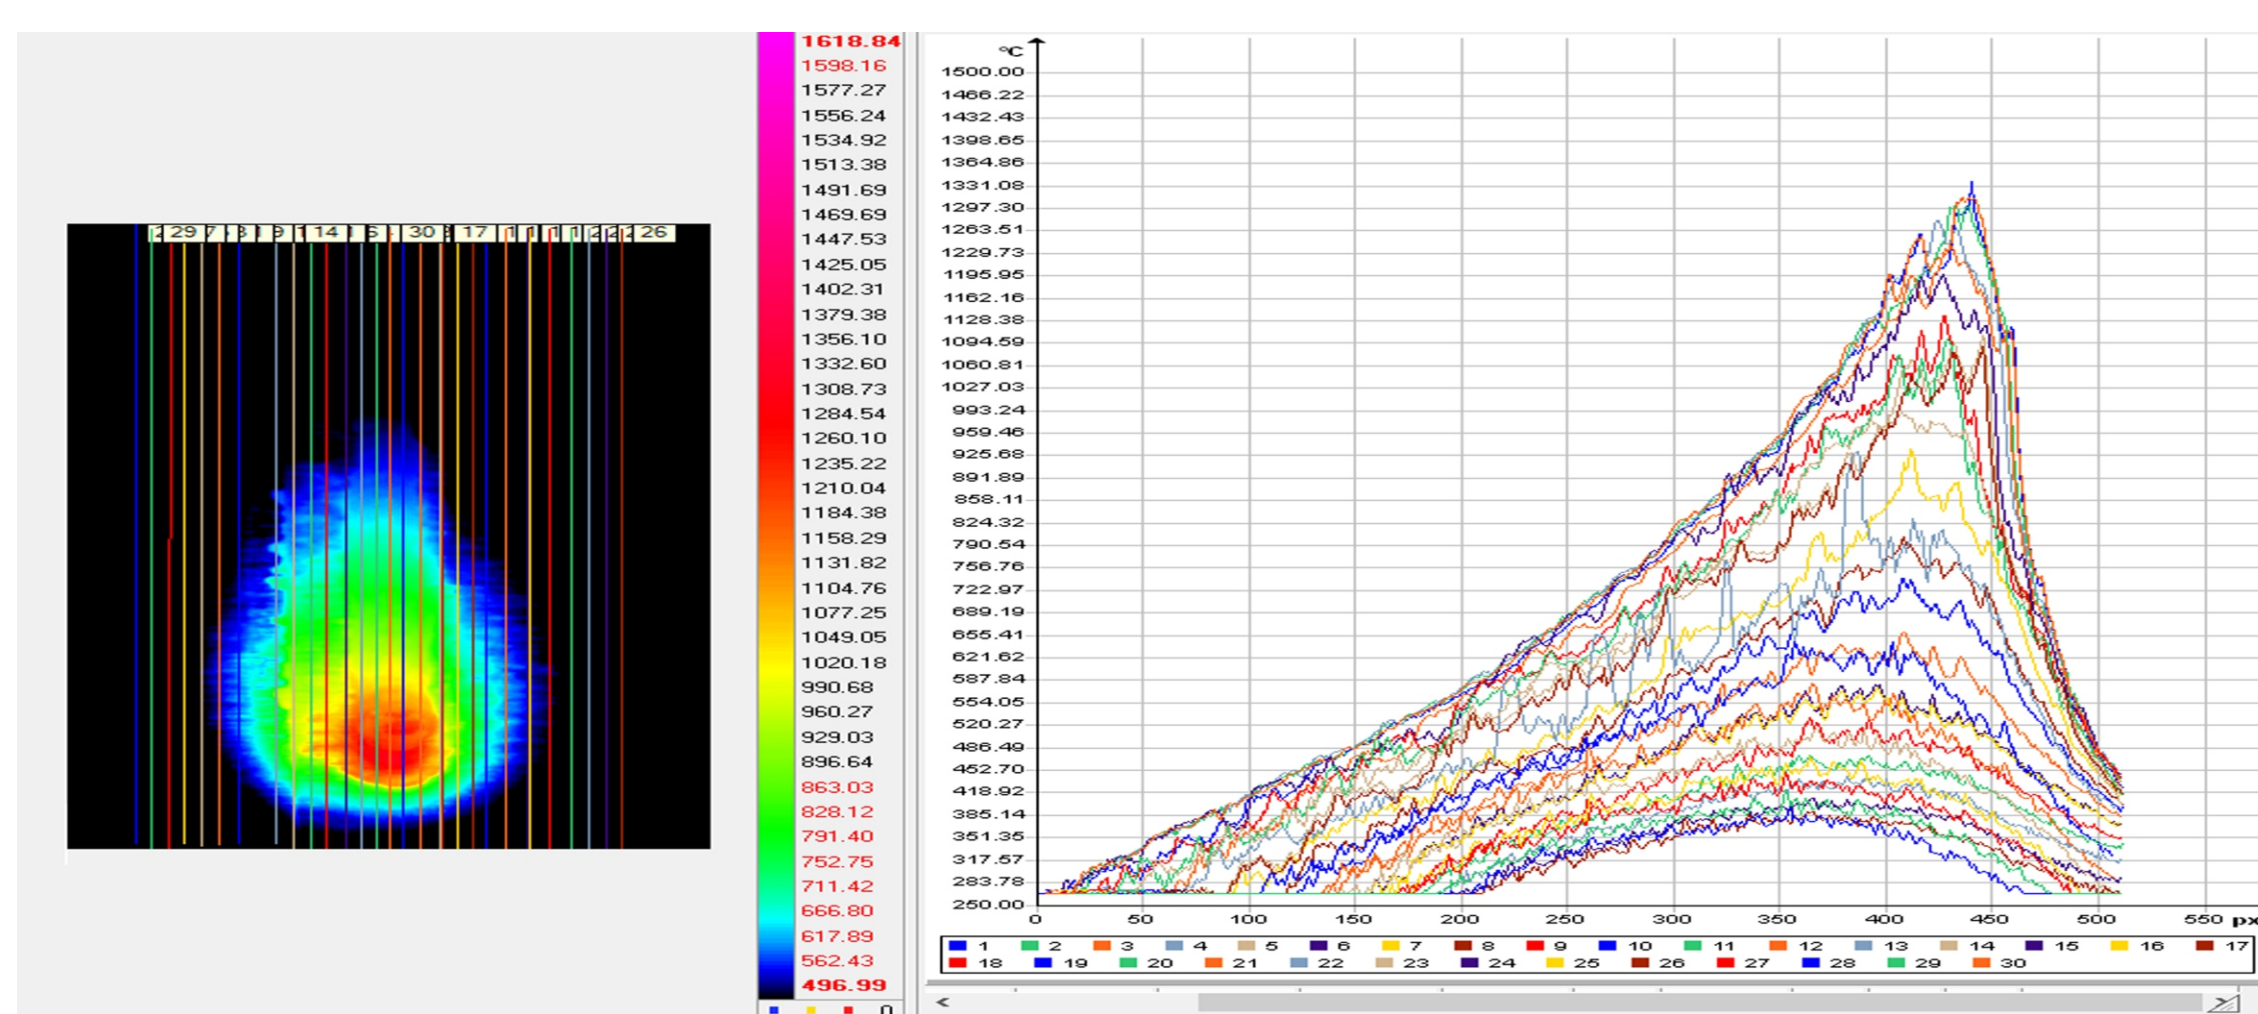
Za pomocą programu komputerowego Altair wyznaczono 30 liniowych profili temperaturowych próbki (Rys. 2) oraz wyznaczono dystrybucję ciepła rozchodzącego się od spoiwa w kierunku łączonych materiałów.

Rys. 2. Rozkład temperatury w spoinie podczas spawania materiału
Fig. 2. Temperature distribution of material during welding

Za pomocą kamery termograficznej zarejestrowano rozkład temperatury na przekroju wzdłużnym ściegu spoiwa.
