# Nowoczesne technologie materiałowe stosowane w przemyśle lotniczym

### Niekonwencjonalne technologie łączenia elementów konstrukcji lotniczych

Politechnika Lubelska, Politechnika Rzeszowska, Politechnika Częstochowska, Instytut Maszyn Przepływowych Polskiej Akademii Nauk

Wpływ cech geometrycznych złączy wykonanych technologią zgrzewania tarcio-ze z przemieszaniem (FSW) na właściwości mechaniczne połączeń cienkościennych metalowych struktur lotniczych

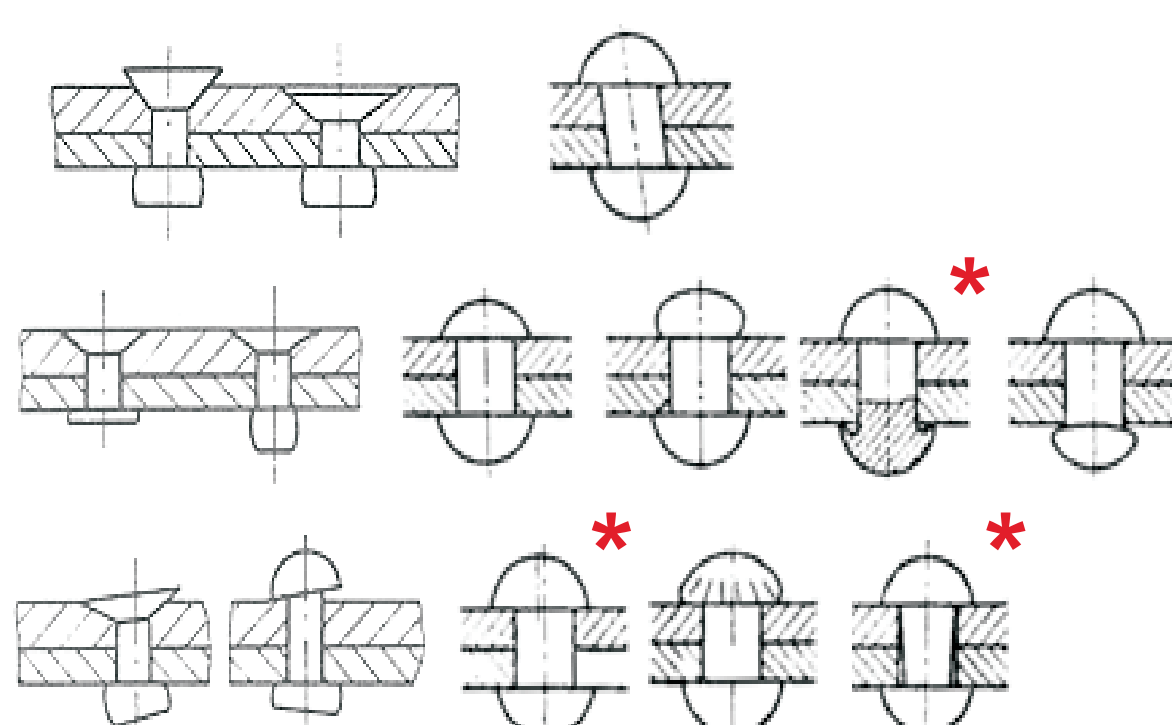
Zły dobór długości trzonka nitu

Błędy montera

Uszkodzony łeb lub zakuwka nitu

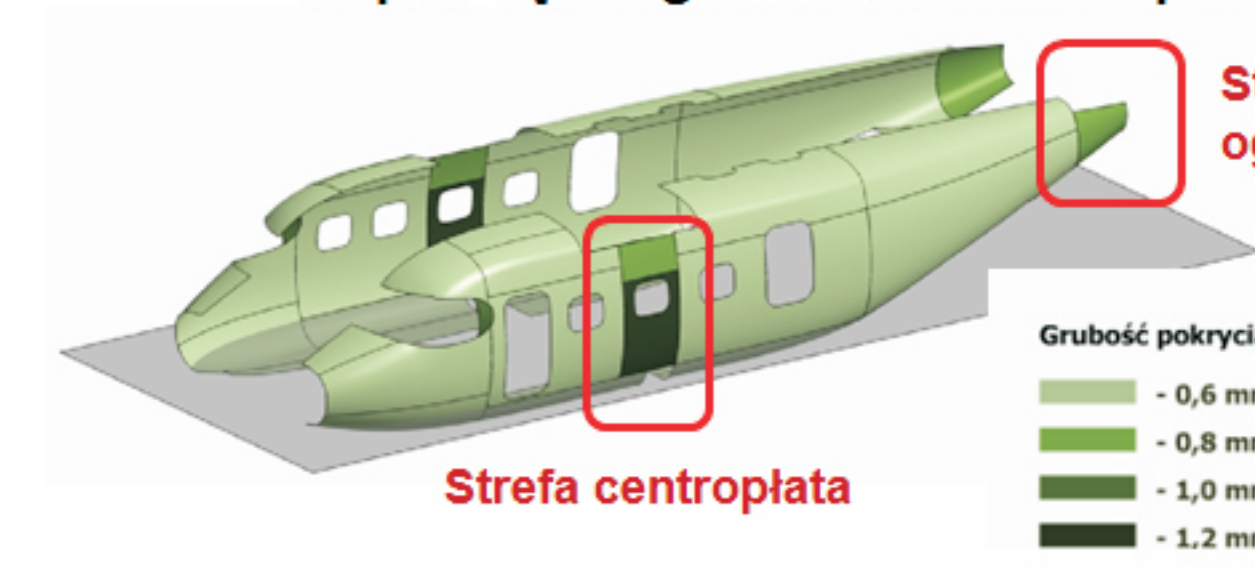
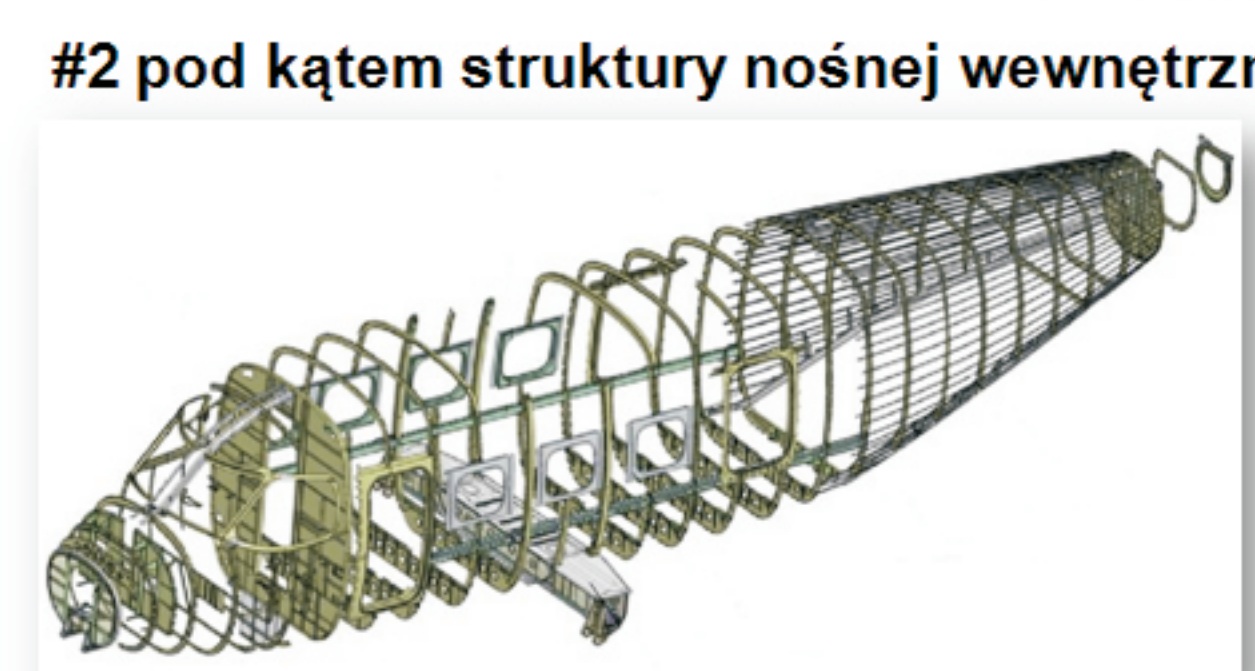
Typowa struktura półskorupowa:  
Wrgęli - obrabiane plastycznie  
Wrgęli siłowe, wsporniki, okucia - obrabiane mech.  
Podłużnice - profile wyciskane

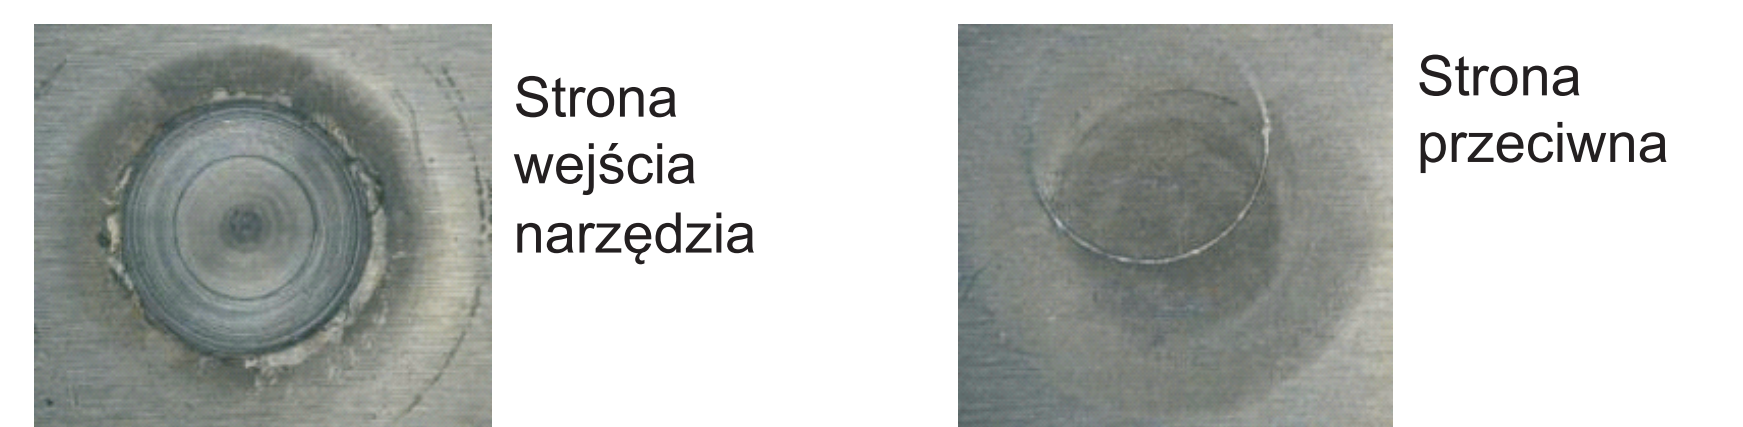
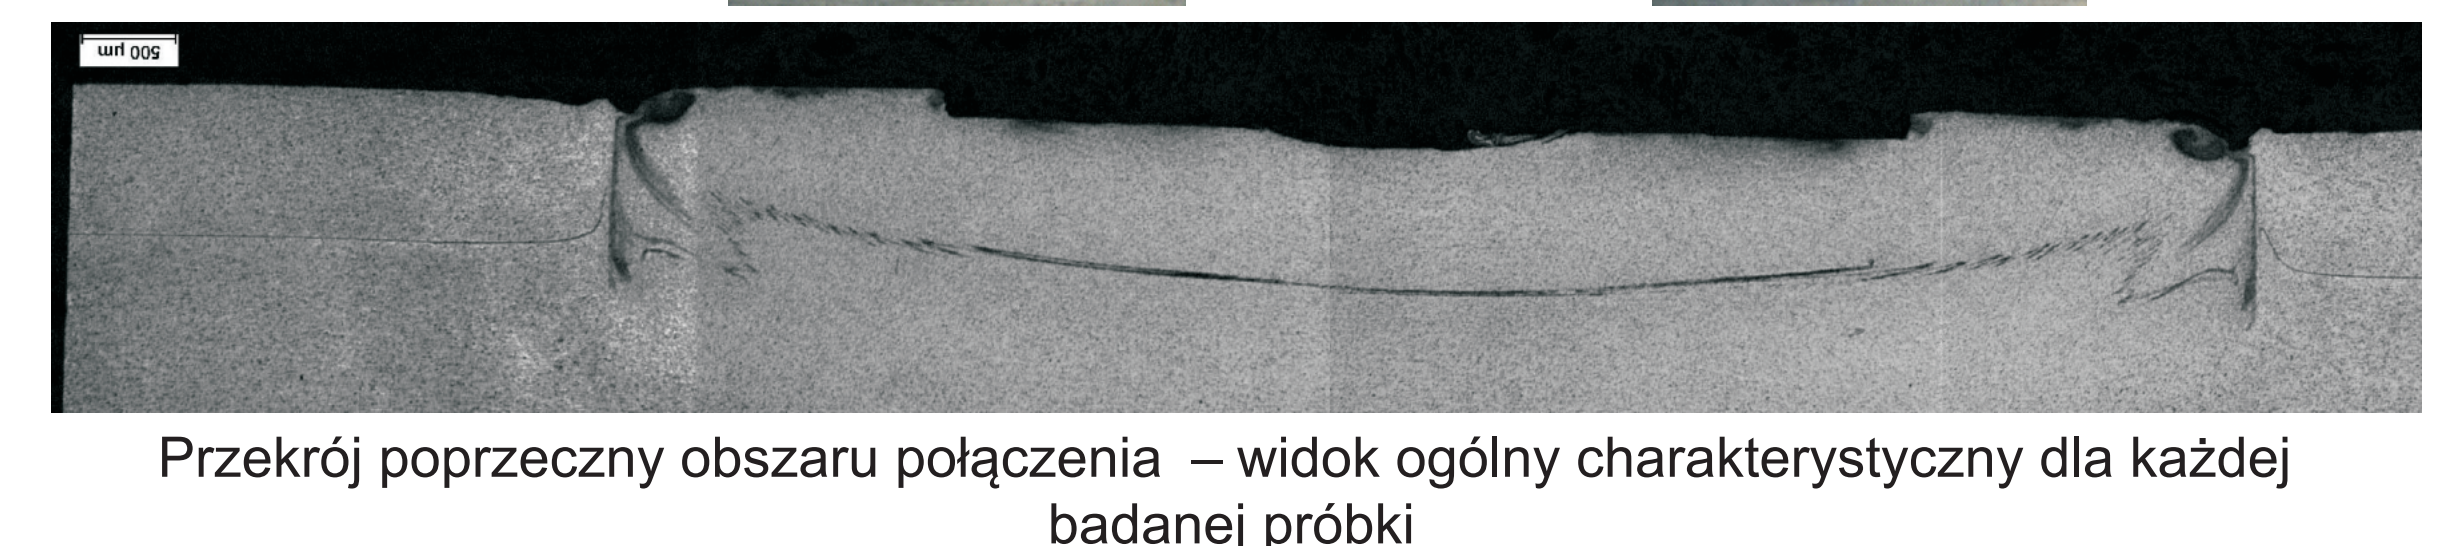
#### Makrostruktura

Nie zaobserwowano różnic w wyglądzie połączenia w zależności od zastosowanych parametrów zgrzewania – wszystkie próbki mają podobny wygląd: obszar zgrzeiny posiada okrągły kształt wynikający z kształtu narzędzia, powierzchnia wokół „ślądu narzędzia” jest ciemniejsza od pozostałego obszaru i tworzy ciemnoszary pierścień – strefę wpływu ciepła (rys.1). Nie stwierdzono również różnic w budowie połączenia – w przypadku każdej z badanych próbek zgrzeina posiada charakterystyczny kształt „łódki” z widocznymi liniami płynięcia. Zarówno w obszarze zgrzeiny jak również w strefie wpływu ciepła nie zaobserwowano występowania jakichkolwiek wad typu pęcherze lub inne nieciągłości

Nie zaobserwowano różnic w wyglądzie połączenia w zależności od zastosowanych parametrów zgrzewania  
Nie stwierdzono również różnic w budowie połączenia – w przypadku każdej z badanych próbek zgrzeina posiada charakterystyczny kształt „łódki” z widocznymi liniami płynięcia  
Zarówno w obszarze zgrzeiny jak również w strefie wpływu ciepła nie zaobserwowano występowania jakichkolwiek wad typu pęcherze lub inne nieciągłości  
Bez względu na zastosowane parametry procesu zgrzewania uzyskano efekt trwałego połączenia blach.  
Proces zgrzewania nie spowodował zmian mikrostruktury stopu polegających na zmianie rodzaju wydzielających się faz, zarówno w obszarze zgrzeiny jak i w strefie wpływu ciepła.
